船舶事故調査報告書

令和6年10月23日
運輸安全委員会（海事専門部会）議決

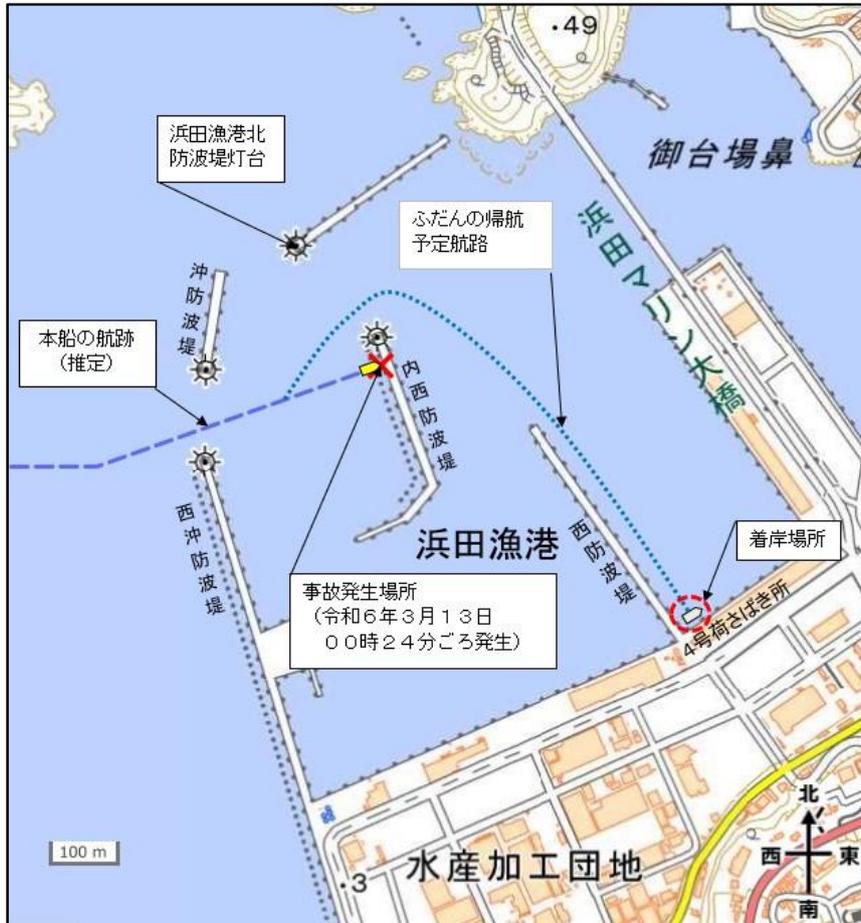
付図1 事故発生経過概略図

事故種類	乗揚
発生日時	令和6年3月13日 00時24分ごろ
発生場所	島根県 ^{はまた} 浜田市浜田漁港 浜田漁港北防波堤灯台から真方位145°210m付近 (概位 北緯34°53.7′ 東経132°03.5′)
事故の概要	漁船第六あけぼの丸は、東北東進中、消波ブロックに乗り揚げた。
事故調査の経過	令和6年4月26日、主管調査官（広島事務所）を指名 原因関係者から意見聴取手続実施済
事実情報	
船種船名、総トン数	漁船 第六あけぼの丸、75トン
船舶番号、船舶所有者等	129557、株式会社浜田あけぼの水産（A社）
乗組員等に関する情報	船長、六級（航海）
負傷者	なし
損傷	船首部船底外板に破口及び亀裂
気象・海象	気象：天気 曇り、風向 北北東、風力 4、視程 約3海里 海象：波高 約1m、潮汐 上げ潮の末期
事故の経過	<p>本船は、船長及び甲板長ほか8人（日本国籍5人、インドネシア共和国籍3人（特定技能2人、技能実習生1人））が乗り組み、法定灯火を表示し、GPSプロッター及びレーダーを作動させ、船長が、操船及び見張りに当たり、帰港の目的で、手動操舵により、約7ノットの対地速力で東北東進していた。</p> <p>船長は、入港後、えい網索の交換作業（以下「交換作業」という。）をしようと考えていた。</p> <p>船長は、甲板長が交換作業をした経験がなかったので、打合せをしておこうと思い、操船を行いながら、操舵室の船尾方の椅子に腰掛けていた甲板長と交換作業の打合せを始めた。</p> <p>船長は、本船を4号荷さばき所付近に着岸させるため、ふだんどおり、浜田漁港の沖防波堤と西沖防波堤の間を通過後、内西防波堤（以下「本件防波堤」という。）の手前で左転し、その後、同防波堤北方沖で右転した後、南東進するつもりであった。</p> <p>船長は、沖防波堤と西沖防波堤の間を通過した頃から、船尾方に腰掛けていた甲板長の方を向いて打合せを行った。</p> <p>船長は、ふと船首方を見ると、至近に本件防波堤を認め、主機を中立とした後、全速力後進としたが、本船が本件防波堤の消波ブロックに乗り揚げた。</p> <p>本船は、本件防波堤の消波ブロックから自力で離れた。</p> <p>船長は、乗り揚げた際の衝撃が小さかったので損傷はないと思い、</p>

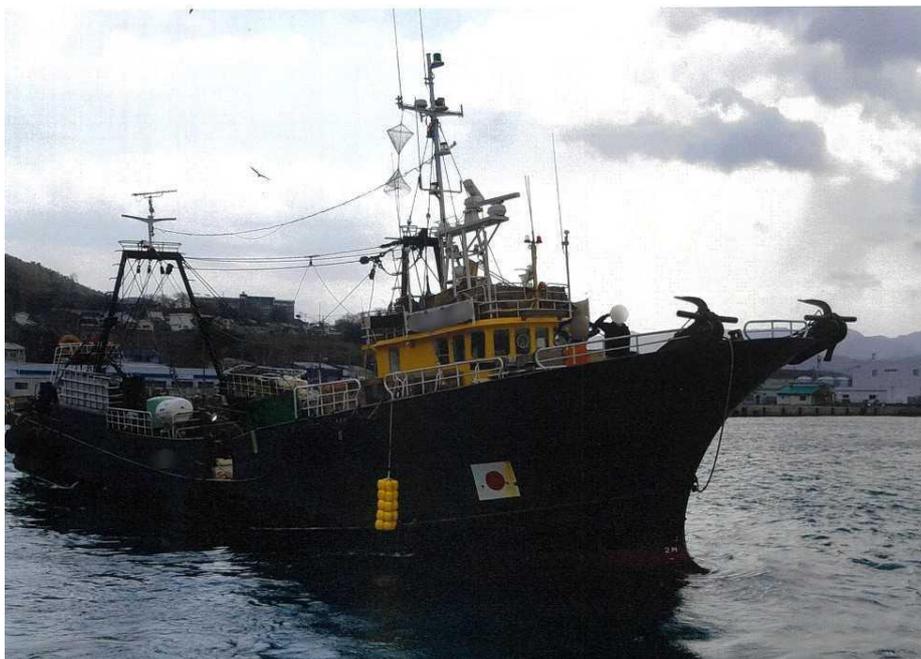
写真1 本船

<p>そのまま4号荷さばき所付近に着けた後、A社に事故状況を連絡した。</p> <p>本船の喫水は、船首約2.0m、船尾約3.5mであった。</p> <p>本船は、明るくなってからA社が手配したダイバーにより船体の確認が行われ、船首部船底外板に、破口及び亀裂が確認された。</p> <p>ダイバーは、海上保安庁に本事故を通報した。</p> <p>船長は、本件防波堤の存在を知っており、ふだんから夜間でも、灯火等で視認できていた。</p> <p>船長は、操船中は、見張りに集中し、打合せ等は着岸後に行えば良かったと本事故後に思った。</p> <p>(付図1 事故発生経過概略図、写真1 本船 参照)</p>
<p>分析</p>	<p>本船は、浜田漁港付近を東北東進中、船長が、操舵室内で船尾方を向いた状態で、甲板長と打合せを行ったことから、本件防波堤に接近していることに気付くのが遅れ、後進をかけたものの、本件防波堤の消波ブロックに乗り揚げたものと考えられる。</p> <p>船長は、入港後、交換作業に速やかに取り掛かることができるように入港寸前に打合せを甲板長で行ったものと考えられる。</p>
<p>原因</p>	<p>本事故は、夜間、本船が、浜田漁港付近を東北東進中、船長が、操舵室内で船尾方を向いた状態で、甲板長と打合せを行ったため、本件防波堤に接近していることに気付くのが遅れ、後進をかけたものの、本件防波堤の消波ブロックに乗り揚げたものと考えられる。</p>
<p>再発防止策</p>	<p>A社は、本事故後、入港時には早めに入港配置とし、複数の乗組員で見張りを行うこととした。</p> <p>今後の同種事故等の再発防止及び被害の軽減に役立つ事項として、次のことが考えられる。</p> <ul style="list-style-type: none"> ・ 船長は、防波堤等の障害物がある港内等を航行中、進行方向から目をそらすなどして乗組員との会話等に意識を向け過ぎることなく、周囲の見張りを適切に行って操船に専念すること。 ・ 船長は、船舶事故が発生した場合、適切な支援や指示を受けられるよう、速やかに海上保安庁に通報すること。
