船舶事故調査報告書

令和6年10月23日
運輸安全委員会（海事専門部会）議決

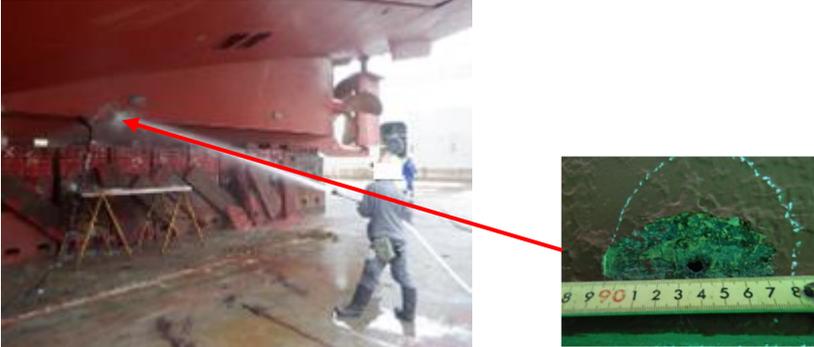
<p>写真1 船尾部船底外板の破口箇所</p>
<p>分析</p>	<p>本船は、岸壁に着岸中、船尾部船底外板に直径約1cmの破口が生じたことから、機関室底部に浸水したものと考えられるが、破口が生じた原因については、明らかにすることができなかった。</p>
<p>原因</p>	<p>本事故は、A造船所の岸壁に着岸中、船尾部船底外板に直径約1cmの破口が生じたことにより、機関室底部に浸水したものと考えられる。</p>
<p>再発防止策</p>	<p>今後の同種事故等の再発防止に役立つ事項として、次のことが考えられる。</p> <ul style="list-style-type: none"> ・ 船長は、船底内部の清掃を定期的に行い、水漏れ等がないか点検すること。
