船舶事故調査報告書

令和6年10月23日
運輸安全委員会（海事専門部会）議決

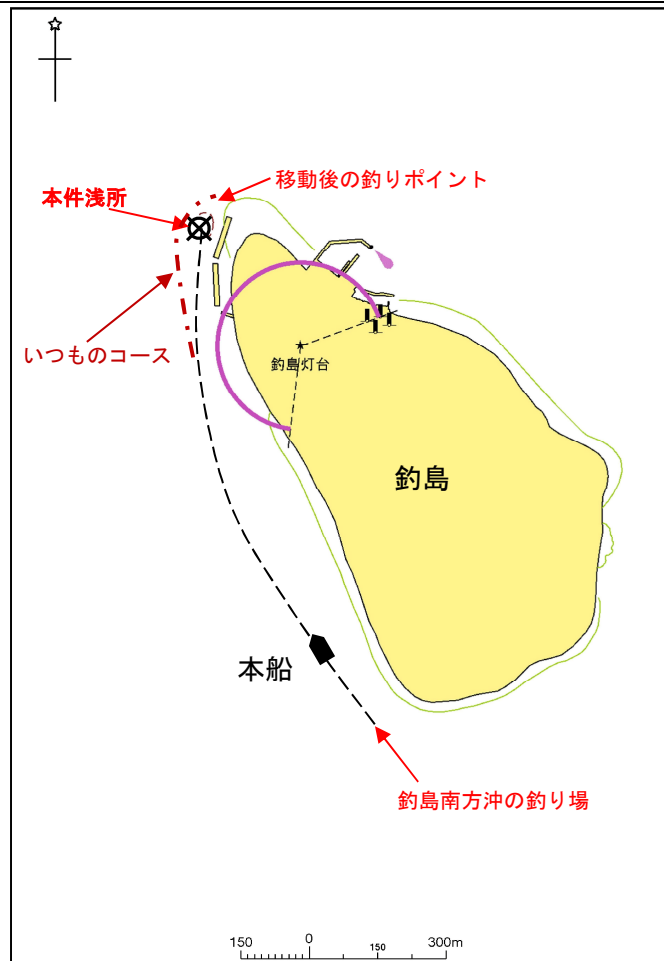
図1 事故発生経過概略図

事故種類	乗揚
発生日時	令和6年4月18日 08時30分ごろ
発生場所	愛媛県松山市釣島北西方沖 釣島灯台から真方位322° 330m付近 (概位 北緯33° 53.7' 東経132° 38.2')
事故の概要	プレジャーボート雄神丸は、岸に沿って緩やかに右転しながら航行中、浅所に乗り揚げた。
事故調査の経過	令和6年5月9日、主管調査官（広島事務所）を指名 原因関係者から意見聴取手続実施済
事実情報	
船種船名、総トン数	プレジャーボート 雄神丸、3.52トン
船舶番号、船舶所有者等	281-41780愛媛、個人所有
乗組員等に関する情報	船長、二級小型・特殊・特定
負傷者	なし
損傷	舵、プロペラ及びシャフトに曲損
気象・海象	気象：天気 曇り、風向 西、風速 約1m/s、視界 良好 海象：波高 約1m、潮汐 下げ潮の中央期、潮高 約254cm（松山）
事故の経過	<p>本船は、船長が1人で乗り組み、同乗者3人を乗せ、釣島南方沖の釣り場で釣りを行った後、同島北西方沖の釣り場に移動することとし、船長が操縦区画で立って操船に当たり、GPSプロッターを作動させ、約4ノットの対地速力で、手動操舵により釣島西方沖を岸に沿って北進していた。</p> <p>船長は、以前、友人から話を聞いて、釣島北西方沖に浅所（以下「本件浅所」という。）があることを知っていたが、本件浅所付近を緩やかに右転しながら航行を続けていたところ、本件浅所に乗り揚げた。（図1参照）</p>

本船は、釣島西方沖を岸に沿って北進中、船長が、本件浅所があることを知っていたが、本件浅所の正確な位置を確認しないまま、緩やかに右転しながら航行を続けたことから、本件浅所に乗り揚げたものと考えられる。

船長は、本件浅所の水深を確認しないまま、本件浅所が約2mあると思い込み、本件浅所付近を航行したのと考えられる。

本事故は、本船が、釣島西方沖を岸に沿って北進中、船長が、本件

<p>浅所があることを知っていたが、本件浅所の正確な位置及び水深を確認しないまま、本件浅所付近を航行したため、本件浅所に乗り揚げたものと考えられる。</p>
再発防止策	<p>今後の同種事故等の再発防止に役立つ事項として、次のことが考えられる。</p> <ul style="list-style-type: none">・ 小型船舶の船長は、事前に海図等により浅所の正確な位置等を調査した上で、海面下の浅所等を避けて航行すること。・ 小型船舶の船長は、GPSプロッターの操作方法を取扱説明書等により習熟しておくことが望ましい。
