## 船舶事故調査報告書

令和6年10月23日

運輸安全委員会（海事専門部会）議決

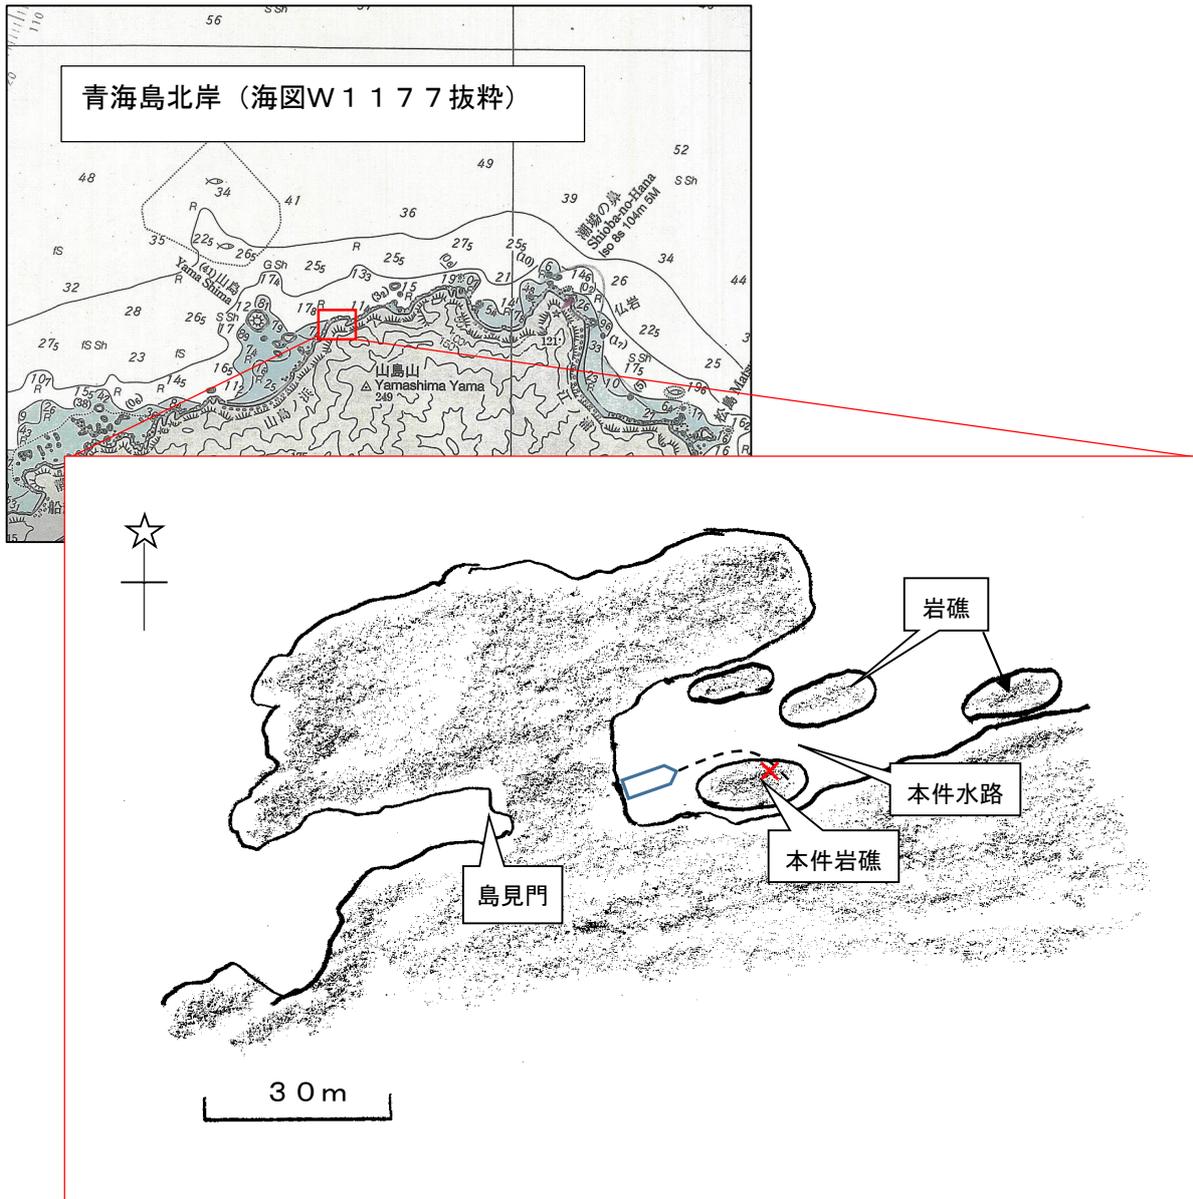
付図1 島見門付近概略図

<p>旅客の1人は、本事故の発生を携帯電話で118番通報した。</p> <p>本船は、来援した別の自社船に旅客を移乗させた後、同自社船により引き出されて離礁し、仙崎港に自力で帰航した。</p> <p>船長は、青海島一周コースにおける船長としての操船経験が約6年あり、島見門付近が、一番狭く、操舵や速力など操船に注意を要する場所であることを認識しており、目視のみにより岩礁を避けながら操船を行っていた。</p> <p>船長は、ふだん、島見門を通航した後、前方の岩礁を正船首方に見て直進した後、舵輪を右に約4分の1回転させて右舵を取り、本件水路を航行していた。</p> <p>船長は、船位がふだんより本件岩礁に寄っていることが分かった際、一旦左舵を取ってふだんの船位に戻した後、ふだんどおり右舵を取り、適切な針路で航行していれば、本件水路を安全に航行できたのではないかと本事故後に思った。</p> <p>本船の喫水は、船首約0.50m、船尾約1.35mであった。</p>
<p><b>分析</b></p>	<p>本船は、<sup>きょうがい</sup>狭隘な青海島北岸の島見門付近を航行中、船長が、船位がふだんより本件岩礁に寄っていることに気付いた際、本件岩礁と安全な距離をとろうとして船尾キックを利用したものの、十分な距離をとることができないまま航行し続けたことから、本件岩礁に乗り揚げたものと考えられる。</p> <p>船長は、船尾キックを利用すれば、本船の船尾が左舷方に振れて本件岩礁から十分に離れることができると思ったことから、船尾キックを利用したものと考えられる。</p>
<p><b>原因</b></p>	<p>本事故は、本船が、狭隘な青海島北岸の島見門付近を航行中、船長が、船位がふだんより本件岩礁に寄っていることに気付いた際、本件岩礁と安全な距離をとろうとして船尾キックを利用したものの、十分な距離をとることができないまま航行し続けたため、本件岩礁に乗り揚げたものと考えられる。</p>
<p><b>再発防止策</b></p>	<p>今後の同種事故等の再発防止及び被害の軽減に役立つ事項として、次のことが考えられる。</p> <ul style="list-style-type: none"> <li>・ 船長は、浅所が存在する狭い海域を航行する場合、危険な岩礁から十分な距離をとり、適切な針路で岩礁と岩礁との間を航行するように操船すること。</li> <li>・ 船長は、事故が発生した際、速やかに海上保安庁に通報すること。</li> </ul>
