船舶事故調査報告書

令和6年10月23日
 運輸安全委員会（海事専門部会）議決

事故種類	乗揚
発生日時	令和6年3月30日 12時35分ごろ
発生場所	沖縄県竹富町竹富島北方沖 <small>りゅうきゆうかんのん</small> 琉球観音埼灯台から真方位233° 1.9海里（M）付近 （概位 北緯24° 20.8′ 東経124° 05.1′）
事故の概要	遊漁船あいこ丸は、東南東進中、さんご礁に乗り揚げた。
事故調査の経過	令和6年4月23日、主管調査官（那覇事務所）を指名 原因関係者から意見聴取手続実施済
事実情報	
船種船名、総トン数	遊漁船 あいこ丸、2.4トン
船舶番号、船舶所有者等	296-23884 沖縄、個人所有
乗組員等に関する情報	船長、一級小型・特殊・特定
負傷者	なし
損傷	舵柱に曲損、プロペラ翼に曲損及び擦過傷、プロペラ軸に曲損、船首部船底外板に擦過傷
気象・海象	気象：天気 曇り、風向 北、風速 約4m/s、視界 良好 海象：波高 約0.5m、潮汐 下げ潮の中央期、潮高 約99cm （石垣）
事故の経過	<p>本船は、船長が1人で乗り組み、釣り客2人を乗せ、09時00分ごろ竹富町竹富東港を出港し、竹富島北西方沖の釣り場で遊漁を行った後、片付けを終え、12時10分ごろ同島北西方沖の釣り場から同港に向けて、約12ノットの対地速力で東南東進していた。（図1参照）</p>

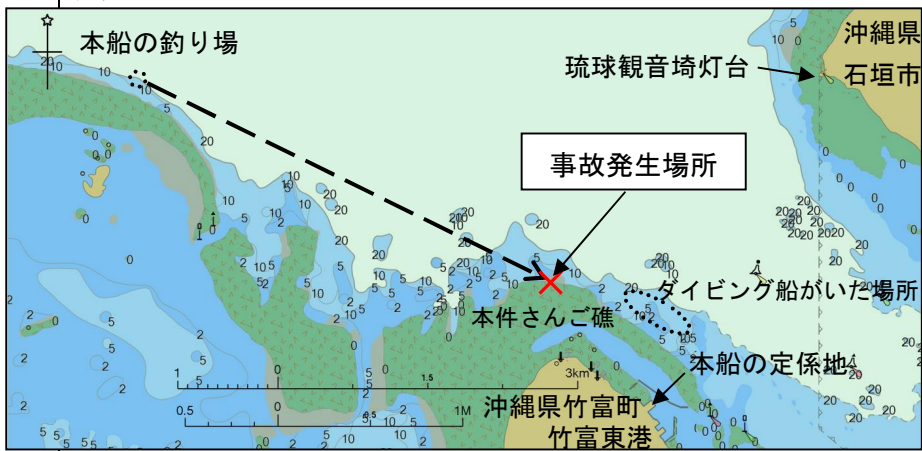
<p>図1 事故発生経過概略図</p> <p>船長は、GPSプロッターで船位を表示させ、操舵室の天井窓から顔を出して前方を見ながら、手動操舵により操船していた。 船長は、目視で進行方向のさんご礁（干出浜）（以下「本件さんご</p>

<p>礁」という。)により海面の色が変化する場所を探し、可航水域を確認しながら、本船を航行させていたところ、プロペラを擦る音が聞こえたので、本船が本件さんご礁に乗り揚げたことに気付き、すぐに機関を中立運転とした後、本船を停止させた。</p> <p>船長は、周囲に本件さんご礁があるので、機関を中立運転としたまま待機していたところ、本船が北風によって南方に圧流され、船体が傾いて動かなくなったのを認め、自力航行により離礁できないと判断し、すぐに118番通報を行い海上保安庁に救助を要請した。</p> <p>本船は、来援した海上保安庁の回転翼機によって船長及び釣り客2人が救助され、翌日、僚船によって竹富東港にえい航された。</p> <p>本船の喫水は、船首約0.60m、船尾約1.75mであった。</p> <p>海図W1285（石垣港付近）によれば、本事故発生場所を含む竹富島北東方沖は、同島北方沿岸から竹富東港にかけて南東方に本件さんご礁が拡延している。</p> <p>船長は、ふだんから主に目視で航行し、竹富島北方沖を航行する際には、海面下に白く見える本件さんご礁に注意していたが、本事故当時は、曇天で、透明度も悪く、ふだんのように海水が透き通っていなかったため、海面下が見えにくい状況であった。</p> <p>船長は、本件さんご礁を避けるために、本船船首方に見えた2、3隻のダイビング船の少し北方沖を航行していけば乗り揚げることはなく安全と思っていたが、海面の色に意識を向けていたことから、気付かないまま竹富島寄りを航行していたのではないかと本事故後に思った。</p>
<p>分析</p>	<p>本船は、曇天により海面下が見えにくい状況下、竹富島北方沖を東南東進中、船長が、目視のみで進行方向の海面の色に意識を向けて航行を続けたことから、本件さんご礁に気付かず、同島寄りを航行し、乗り揚げたものと考えられる。</p> <p>船長は、ふだんから主に目視で航行していたことから、本事故当時も、目視のみで進行方向の海面の色に意識を向けて航行を続けたものと考えられる。</p>
<p>原因</p>	<p>本事故は、本船が、曇天により海面下が見えにくい状況下、竹富島北方沖を東南東進中、船長が、目視のみで進行方向の海面の色に意識を向けて航行を続けたため、本件さんご礁に気付かず、同島寄りを航行し、乗り揚げたものと考えられる。</p>

<p>再発防止策</p>	<p>今後の同種事故等の再発防止に役立つ事項として、次のことが考えられる。</p> <ul style="list-style-type: none"> ・ 船長は、さんご礁が拡延する浅所付近を航行する場合、曇天の際は目視のみでは同浅所を視認できないことがあるので、GPSプロッターで船位を確認しながら、できるだけ同浅所から距離を取って水深に余裕のある海域を航行すること。
