船舶事故調査報告書

令和6年10月23日

運輸安全委員会（海事専門部会）議決

| 事故の概要 | 遊漁船飛鷹Ⅱは、東進中、また、ミニボート（船名なし）は、船首を北東に向けて漂流中、両船が衝突した。 |

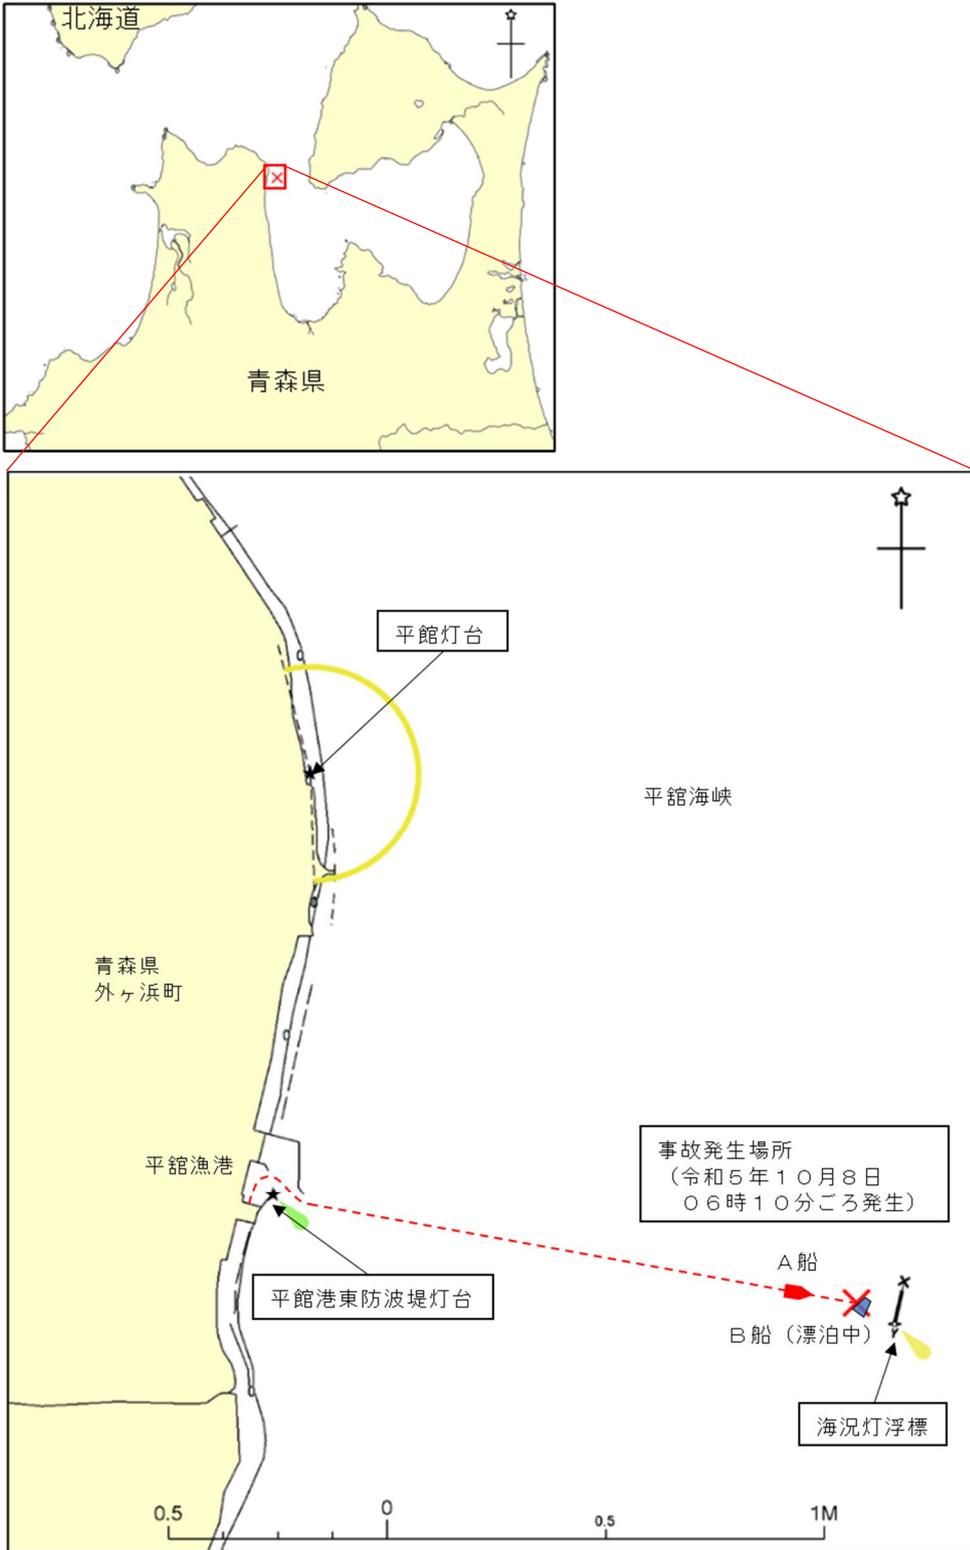
付図1 事故発生経過概略図

| 事故の経過 | A船は、船長Aが1人で乗り組み、釣り客10人を乗せ、遊漁の目的で、平館漁港東方沖の平館沖陸奥湾海況自動観測システム灯浮標（以下「海況灯浮標」という。）付近の釣り場に向け、自動操舵により約9ノットの対地速力で東進していた。<br>船長Aは、前部甲板で座っていた釣り客Aから、右舷正横約10m付近に旗竿に付いた旗が見えたので、A船を停止させるように告げられ、停止したところ、付近にいた別のミニボートに救助された操縦者BがA船に乗船してきたことで、B船と衝突したことに気付いた。<br>船長Aは、本事故当時、サングラスを着用し、船首方を見て操船していたものの、前方に太陽が位置し、逆光により前路が見えにくい状態であったが、逆光にならない針路に修正するなどして船首方の見張りを行っていなかったため、B船に気付かなかった。<br>B船は、操縦者Bが1人で乗り、たい釣りの目的で、平館漁港を出港し、海況灯浮標付近の釣り場に到着した後、船外機を停止し、高さ |

| | <p>約3mの旗竿にオレンジ色の旗を掲げ、パラシュート型シーアンカーを船首から投入して、船首を北東方に向け、漂泊を始めた。</p> <p>操縦者Bは、左舷正横付近からB船に接近するA船に気付いたものの、航行中のA船が漂泊中のB船を避けると思い、漂泊を続けていたところ、A船の針路に変化がなく、衝突のおそれを感じた。</p> <p>操縦者Bは、左舷正横付近からA船がB船に衝突する直前に海に飛び込み、その直後にB船はA船と衝突した。</p> <p>操縦者Bは、付近にいた別のミニボートに救助され、A船によって平館漁港に運ばれた。</p> <p>B船は、自力航行可能であったものの、A船によって平館漁港にえい航された。</p> <p>操縦者Bは、平館漁港に到着後、本事故の発生を118番通報した。</p> <p>操縦者Bは、これまでも近くに接近してくる他船がB船を避けてくれたので、A船がいずれ避けてくれると思ひ、釣りを続けていた。</p> <p>操縦者Bは、本事故時、救命胴衣を着用していた。</p> <p>(付図1 事故発生経過概略図 参照)</p> |
