船舶事故調査報告書

令和6年10月23日  
運輸安全委員会（海事専門部会）議決

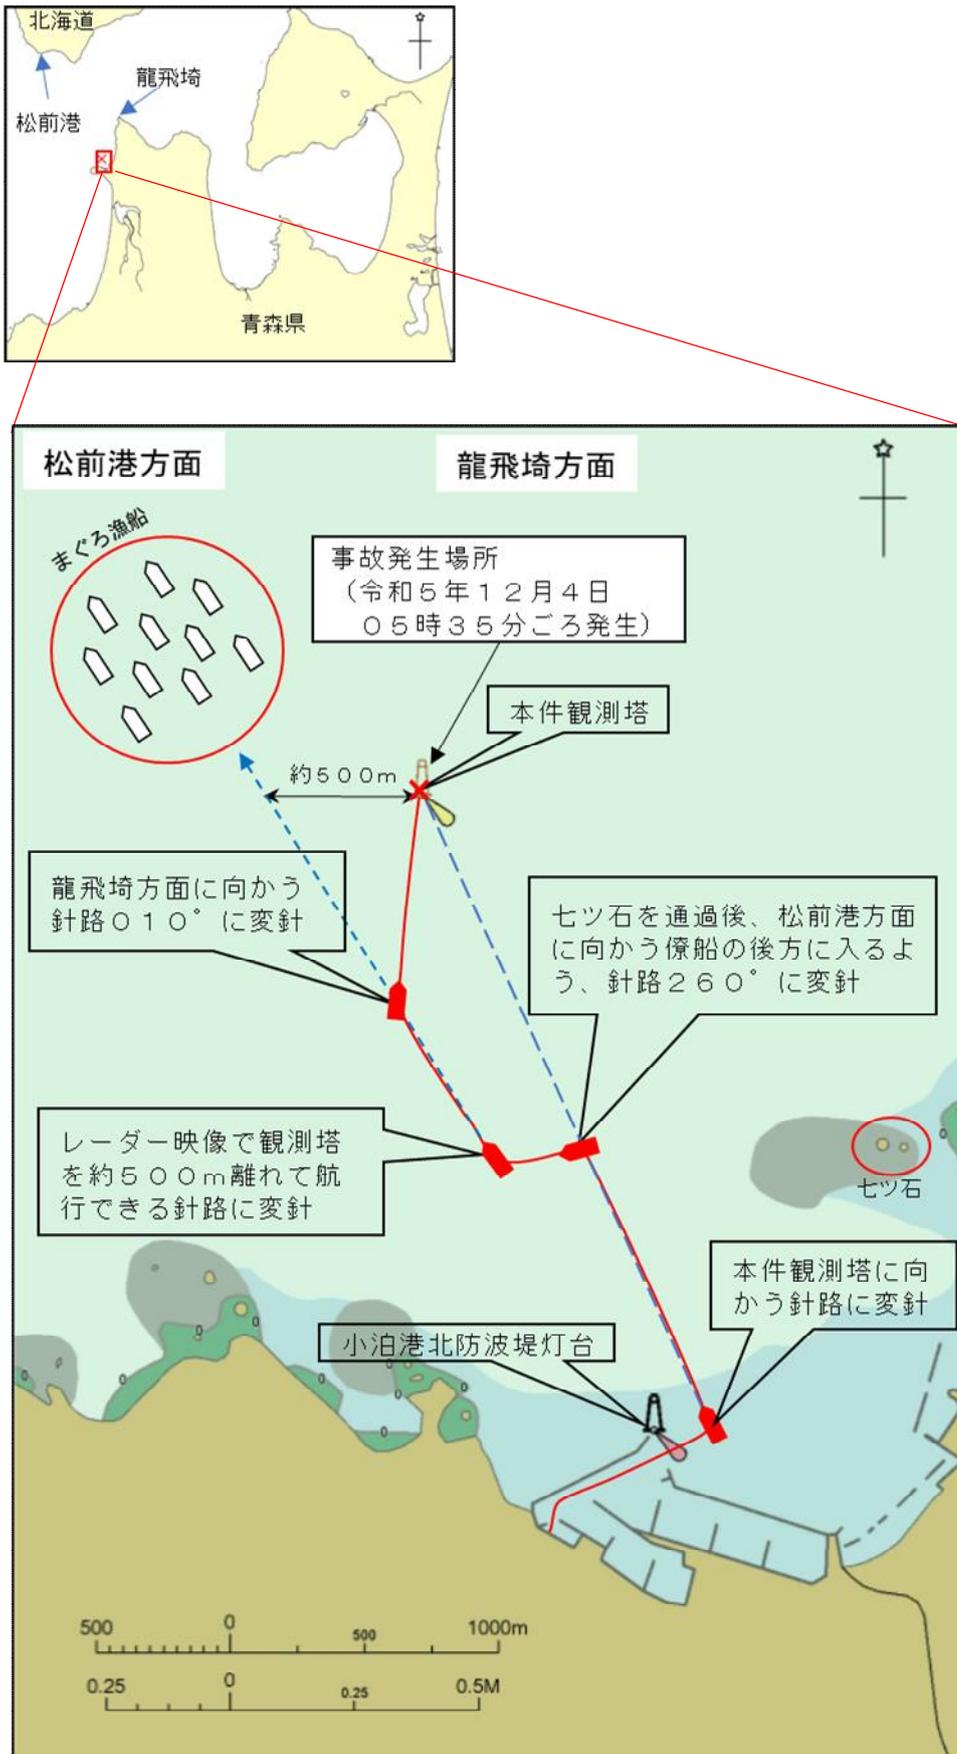
付図1 事故発生経過概略図

<p>船長は、操舵室から松前港方面に向かう僚船約10隻の動静を見ながら航行を続けていたところ、右舷船首部に衝撃を受け、本件観測塔に衝突したことに気付いた。</p> <p>本船は、船長が所属漁業協同組合に本事故の発生を連絡した後、小泊港に自力で帰港した。</p> <p>(付図1 事故発生経過概略図 参照)</p> <p>船長は、まぐろ一本釣り漁船の船長として約29年の経験があった。</p> <p>船長は、出港時、どの漁場に行くか決めておらず、松前港方面に向かう僚船約10隻の動静を見て漁場を決めようとしていた。</p> <p>船長は、数日間、漁を休んでおり、まぐろのいる漁場の情報がなく、松前港方面に向かう僚船約10隻の漁場が気になり、目視及びレーダー画面を確認せず、船首方を見ていなかったため、見張りがおろそかになったと本事故後に思った。</p> <p>本件観測塔は、風力発電の事業性評価に当たり、上空の風向及び風速を観測する施設で海底からの全長が83.9m、形状は鉄柱で上部構造物と下部構造物の2層に分かれており、上部構造物の高さは下部構造物から45.9m、下部構造物の高さは海底から38mで標識灯が設置されていた。</p> <p>本件観測塔に設置された標識灯は、灯質がモールス符号毎8秒にL(・ー・・)、灯色が白光、実効光度9.2カンデラ、光達距離が4.5km、灯高は平均水面上から灯火まで14mで、灯火は四隅に各1個設置されており、4個の灯火は同期しているものであった。</p>
<p><b>分析</b></p>	<p>本船は、龍飛埼方面に向けて北進中、船長が、松前港方面に向かう僚船約10隻の動静に意識を向けた状態で航行を続け、船首方の見張りを適切に行っていなかったことから、本件観測塔に接近していることに気付かず、本件観測塔に衝突したものと考えられる。</p>
<p><b>原因</b></p>	<p>本事故は、本船が、龍飛埼方面に向けて北進中、船長が、松前港方面に向かう僚船約10隻の動静に意識を向けた状態で航行を続け、船首方の見張りを適切に行っていなかったため、本件観測塔に接近していることに気付かず、本件観測塔に衝突したものと考えられる。</p>

<p><b>再発防止策</b></p>	<p>今後の同種事故等の再発防止に役立つ事項として、次のことが考えられる。</p> <ul style="list-style-type: none"> <li>・ 船長は、航行中、一定の方向のみに意識を向けず、レーダー等を併用して、常時、周囲の適切な見張りを行うこと。</li> </ul>
