船舶事故調査報告書

令和6年10月23日
運輸安全委員会（海事専門部会）議決

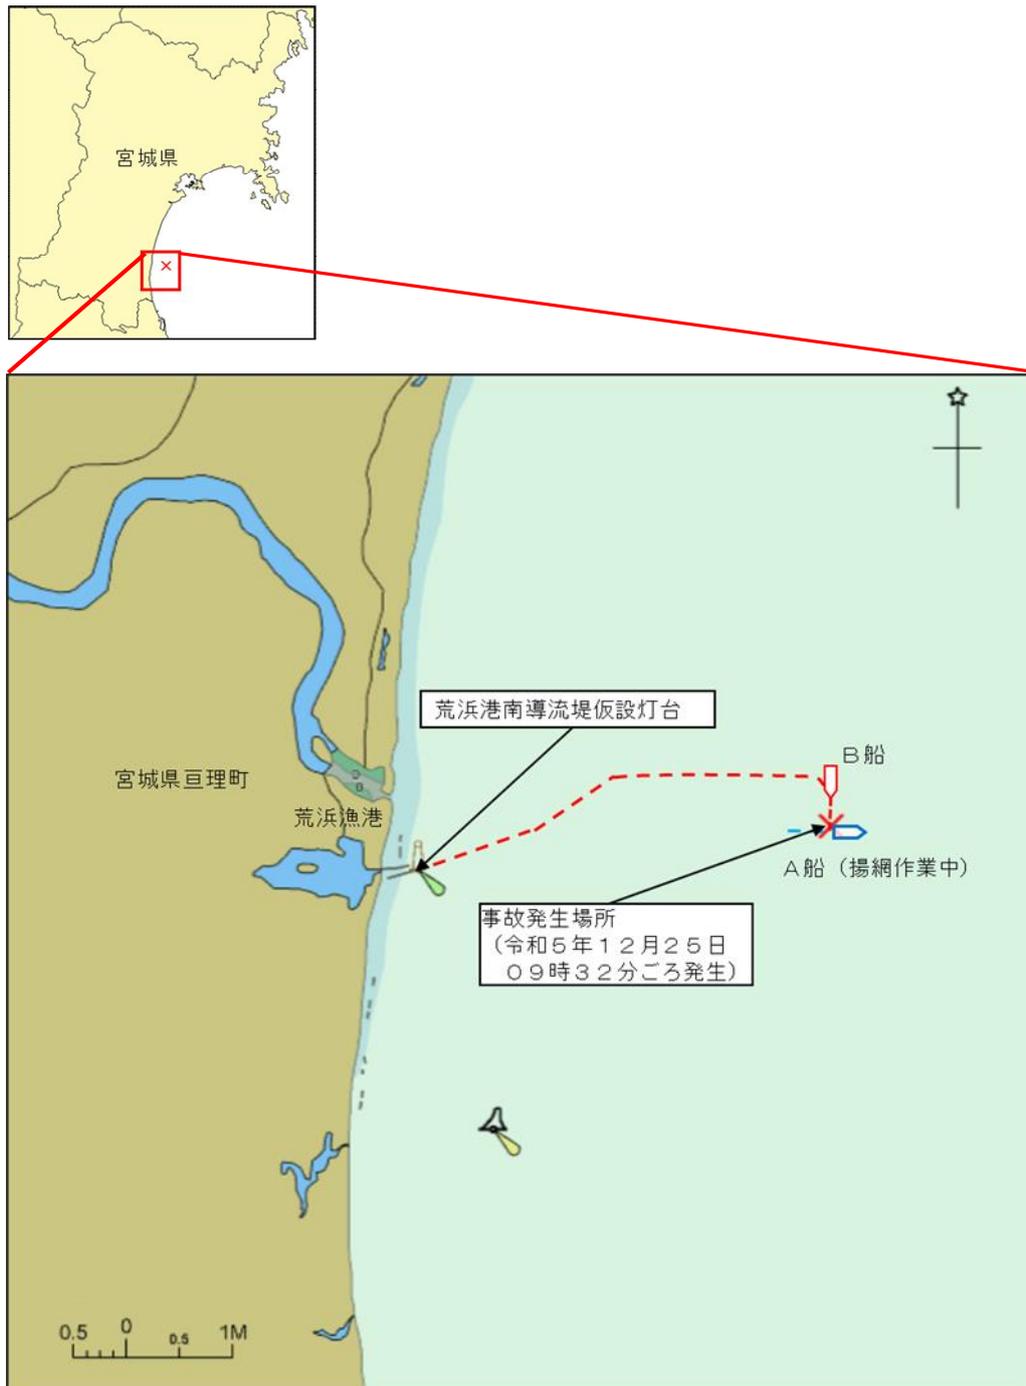
付図1 事故発生経過概略図

<p>船長Aは、同じ漁業協同組合に所属する船長Bをふだんからよく知っており、揚網作業中のA船をB船が必ず避けていたので、汽笛による注意喚起や余裕のある時機に移動するなどの動作を行わなかった。</p> <p>B船は、船長Bが1人で乗り組み、ひらめ刺し網漁の目的で、12月25日09時00分ごろ荒浜漁港を出港し、同漁港東方沖の漁場に向かった。</p> <p>船長Bは、漁場に到着した後、魚群探知機（以下「魚探」という。）を作動させ、手動操舵により、針路180°、約20knの速力で魚探の映像を見ながら、投網する場所を探していたところ、船首至近となったA船に気付いたものの、何もできないまま、B船とA船とが衝突した。</p> <p>船長Bは、荒天で出漁できなかつた日が続いており、早く投網したかったので、前路を一見して航行に支障となる他船はいないと思い、魚探の映像を見ることに気を取られ、前方を見ていなかったと本事故後に思った。</p> <p>（付図1 事故発生経過概略図 参照）</p>
<p>分析</p>	<p>A船は、揚網作業を行いながら東進中、船長Aが、A船に向けて衝突のおそれがある態勢で接近するB船を認めたものの、いずれ航行中のB船が揚網作業中のA船を避けるものと思ひ、B船の動静について継続的に注意を払っていなかったことから、B船に対する避航動作が遅れ、B船と衝突したものと考えられる。</p> <p>B船は、投網する場所を探しながら南進中、船長Bが、前路を一見して航行の支障となる他船はいないものと思ひ、魚探の映像を見ることに気をとられ、船首方の見張りを適切に行わなかったことから、揚網作業中のA船に気付くのが遅れ、A船と衝突したものと考えられる。</p> <p>船長Bは、荒天で出漁できなかつた日が続いており、早く投網しようとして、魚探の映像を見ることに気を取られ、前方を見ていなかったことから、A船に気付くのが遅れたものと考えられる。</p>
<p>原因</p>	<p>本事故は、A船が揚網作業を行いながら東進中、B船が投網する場所を探しながら南進中、船長Aが、いずれ航行中のB船が揚網作業中のA船を避けるものと思ひ、B船の動静について継続的に注意を払っていなかったため、B船に対する避航動作が遅れ、また、船長Bが、前路を一見して航行の支障となる他船はいないものと思ひ、魚探の映像を見ることに気をとられ、船首方の見張りを適切に行わなかったため、A船に気付くのが遅れたことにより、A船に対する避航動作が遅れ、両船が衝突したものと考えられる。</p>

- ・ 船長は、操業中、自船に向かって航行する船舶を認めて避ける様子が無い場合、注意喚起信号又は警告信号を行うとともに、余裕のある時機に移動するなど、早めに衝突を避けるための措置を採ること。
- ・ 船長は、漁場を探す際、前路に他船が無いと思わず、また、魚探の映像に集中し過ぎることなく、常時周囲の適切な見張りを行うこと。
