船舶事故調査報告書

令和6年10月23日  
運輸安全委員会（海事専門部会）議決

| 事故種類 | 衝突 |
| 事故の概要 | 油タンカー堀江丸は、南南西進中、また、漁船鹿正丸は、南進中、両船が衝突した。 |

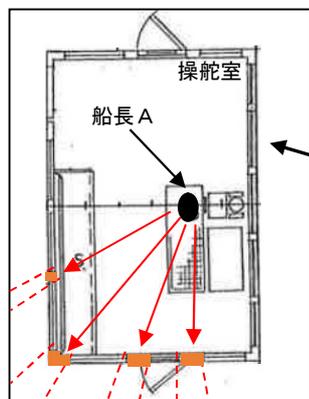
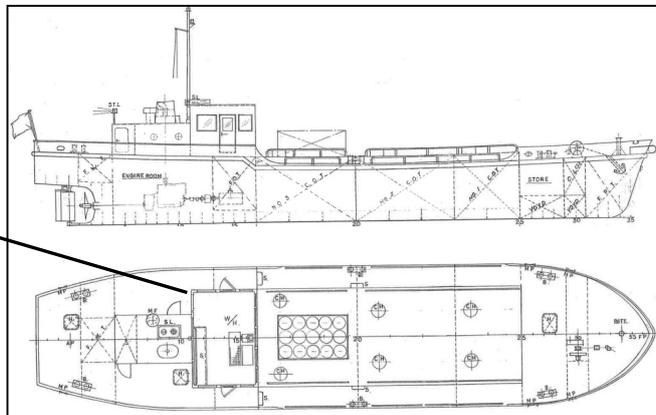
図1 A船の一般配置図

船長Aは、主機を中立運転とする前、周囲を見たとき、B船が操舵室の右舷船尾側にある窓枠の死角に入り、見えなかったと本事故後に思った。(図1参照)

窓枠  
← 船長Aの場所からの  
右舷船尾方の死角状況

船長Aは、主機を中立運転とする前、周囲を見たとき、B船が操舵

| | <p>室の右舷船尾側にある窓枠の死角に入っていたことから、B船に気付かなかった可能性があると考えられる。</p> <p>B船は、南進中、船長Bが、左舷側を通過して左舷船首方を航行するA船が離れていくものと思い、乗組員との会話に夢中となって航行を続け、左舷船首方の見張りを適切に行っていなかったことから、A船に対する避航動作が遅れ、A船と衝突したものと考えられる。</p> |

| <p><b>再発防止策</b></p> | <p>今後の同種事故等の再発防止に役立つ事項として、次のことが考えられる。</p> <ul style="list-style-type: none"> <li>・ 船長は、船舶が<sup>ふくそう</sup>輻輳する海域では、他船との見合い関係が変わるので、常時、周囲の見張りを適切に行うこと。また、他に乗組員がいる場合、航行に支障となる他船の存在などを知らせるよう、見張りの補助を依頼すること。</li> <li>・ 船長は、周囲に航行船を認めた場合、確実に通過するまで継続的に見張りを行うとともに、必要に応じてレーダーを活用すること。</li> </ul> |

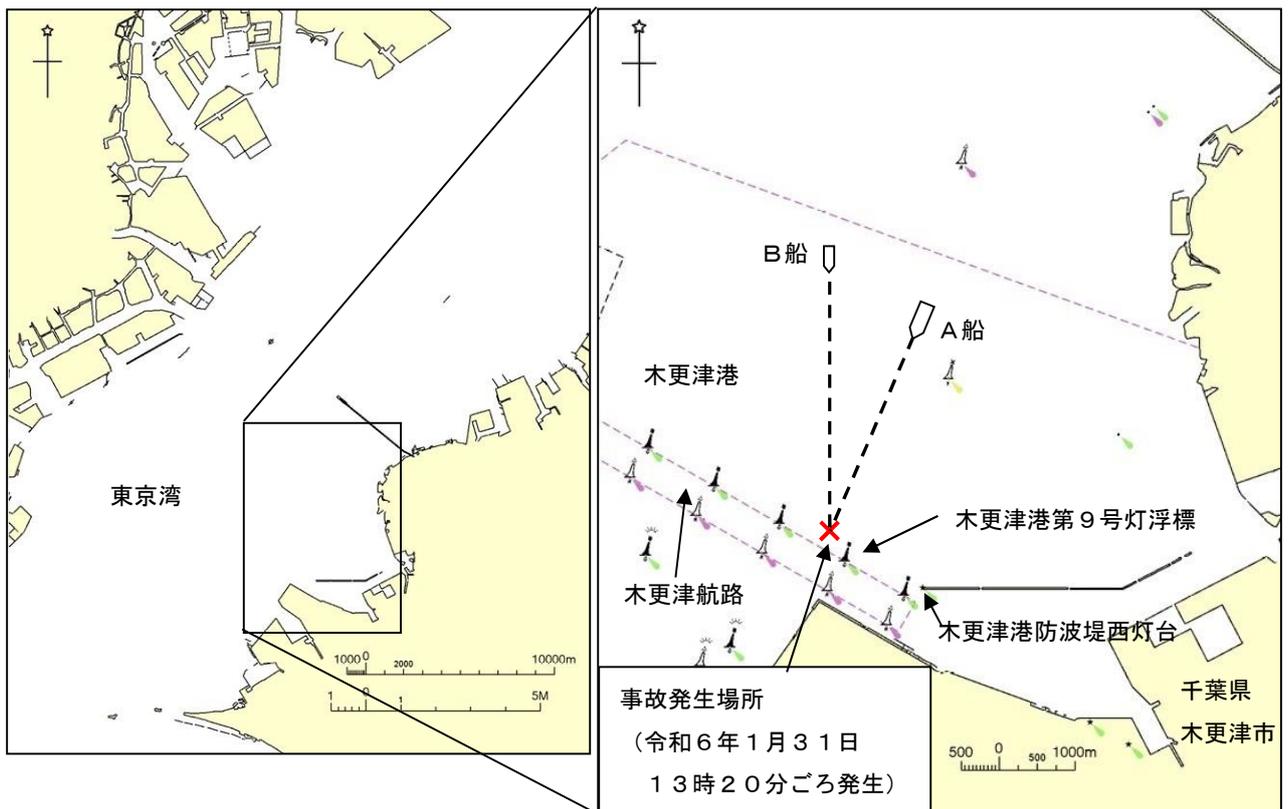
付図1 事故発生経過概略図

A船は、漂泊場所に向けて南南西進中、船長Aが、主機を中立運転とし、船首方の木更津港第9号灯浮標及び木更津航路を航行する船舶の状況に意識を向け、右舷船尾方の見張りを行っていなかったことから、B船に対する避航動作が遅れ、B船と衝突したものと考えられる。

| <p><b>原因</b></p> | <p>本事故は、A船が漂流場所に向けて南南西進中、B船が南進中、船長Aが、主機を中立運転とし、船首方の木更津港第9号灯浮標及び木更津航路を航行する船舶の状況に意識を向け、右舷船尾方の見張りを行っていなかったため、B船に対する避航動作が遅れ、また、船長Bが、左舷側を通過した左舷船首方のA船が離れていくものと思い、乗組員との会話に夢中となって航行を続け、左舷船首方の見張りを適切に行っていなかったため、A船に対する避航動作が遅れ、両船が衝突したものと考えられる。</p> |
