船舶事故調査報告書

令和6年11月20日
運輸安全委員会（海事専門部会）議決

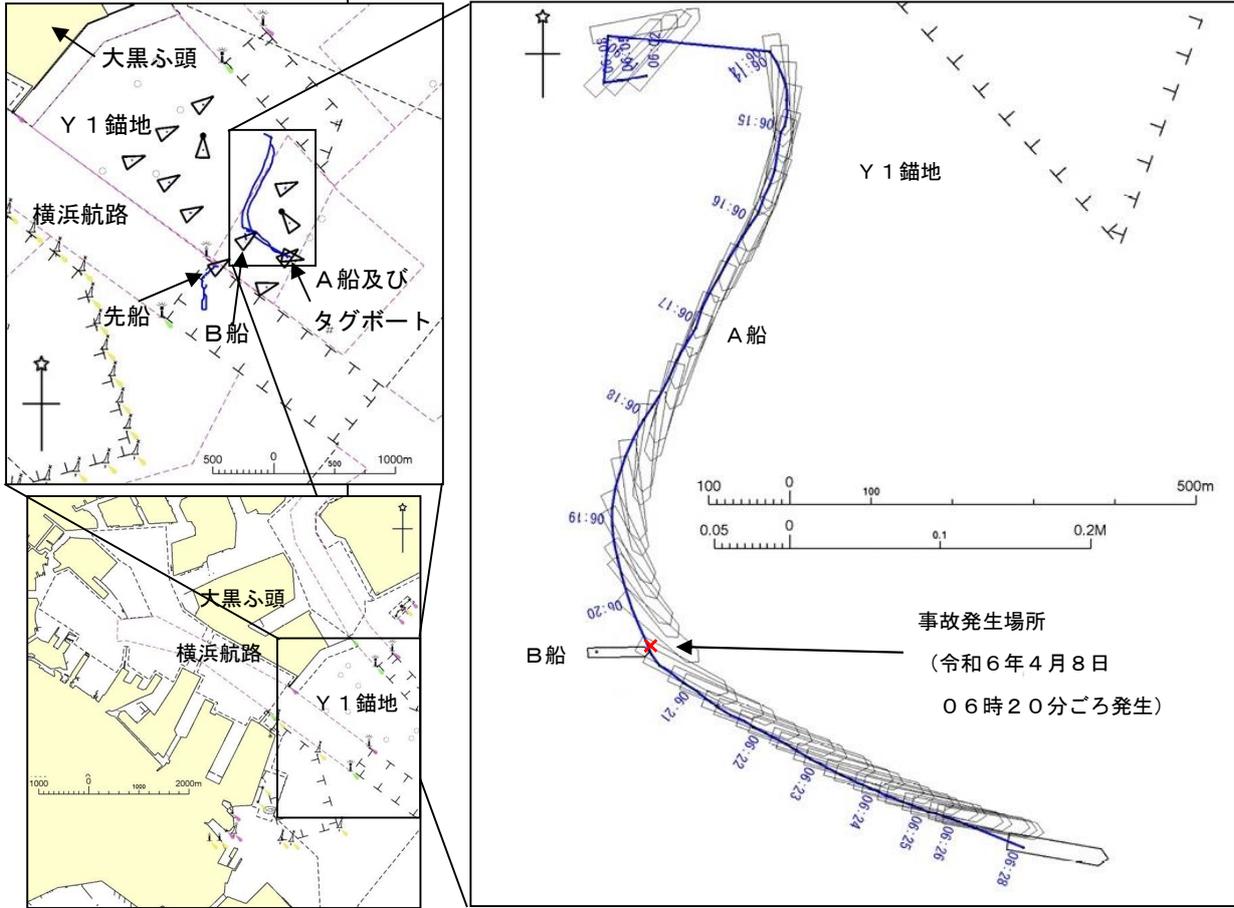
図 1 航行経路図

1 錨地を出発した。(図 1 参照)

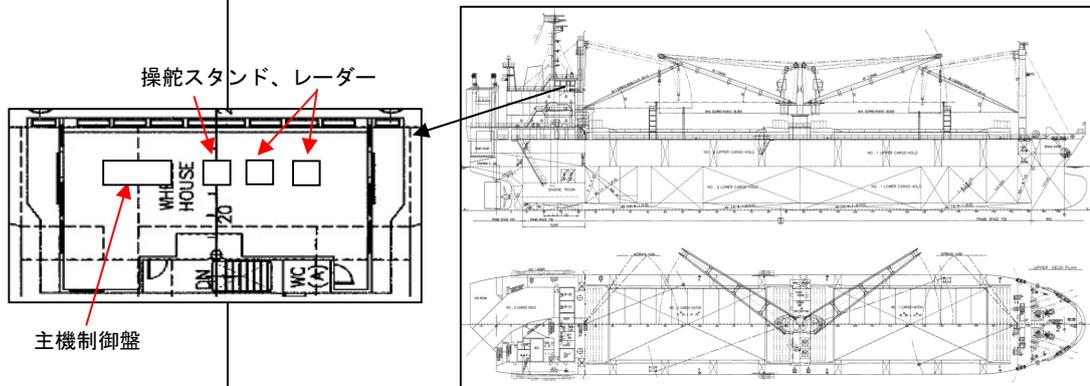
図 2 A 船の一般配置図

A 船は、船長 A が操船指揮及びレーダーの監視、航海士 A が主機の操作、甲板手 A が手動操舵に当たり、横浜航路に向けて極微速力前進で南南西進中、船長 A が、ポータルラジオから先に錨地を発した他船（以下「先船」という。）が霧により引き返す旨の通報を受けて、主機を停止し、船首方から接近する先船を避航しようと左舵一杯を取った。(図 2 参照)

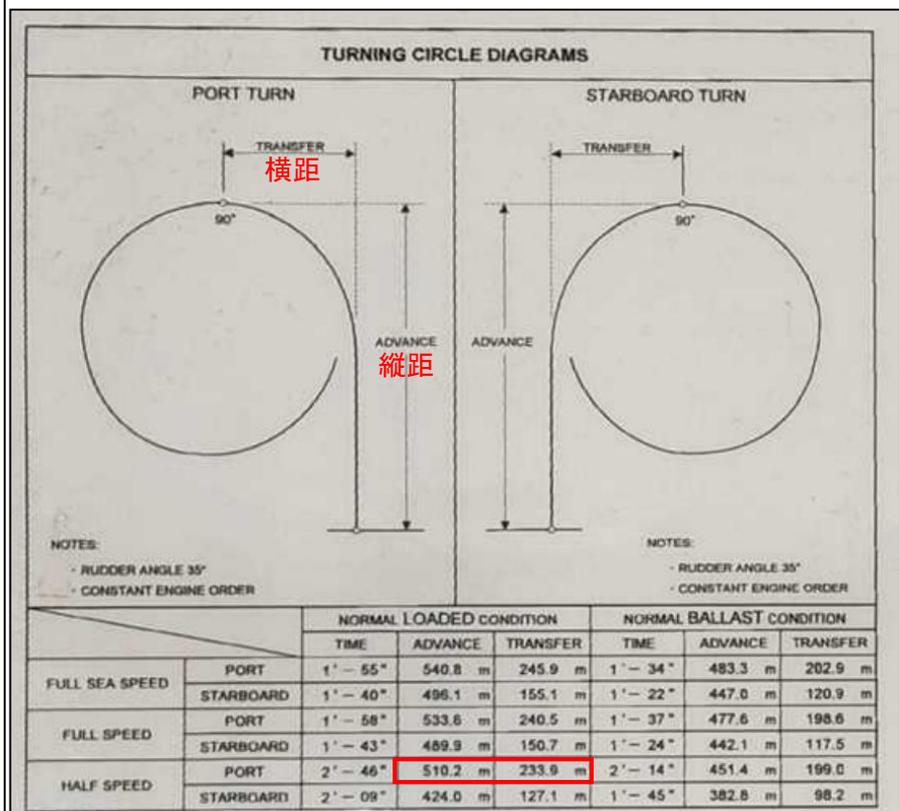
図3 A船の操縦性能表

A船の操縦性能表によれば、満載状態において、半速力前進で左舵一杯として左旋回したとき、縦距（船首が90°回頭したときの原針路上で測った重心の進出距離）が約510.2m、横距（船首が90°回頭したときの原針路上で測った重心の横移動距離）約233.9mであった。（図3参照）

A社の事故報告書によれば、船長Aが、自船の操縦性能、低速力による舵効の低下、潮流による影響を考慮していなかったと記載している。
