船舶事故調査報告書

令和6年11月20日
運輸安全委員会（海事専門部会）議決

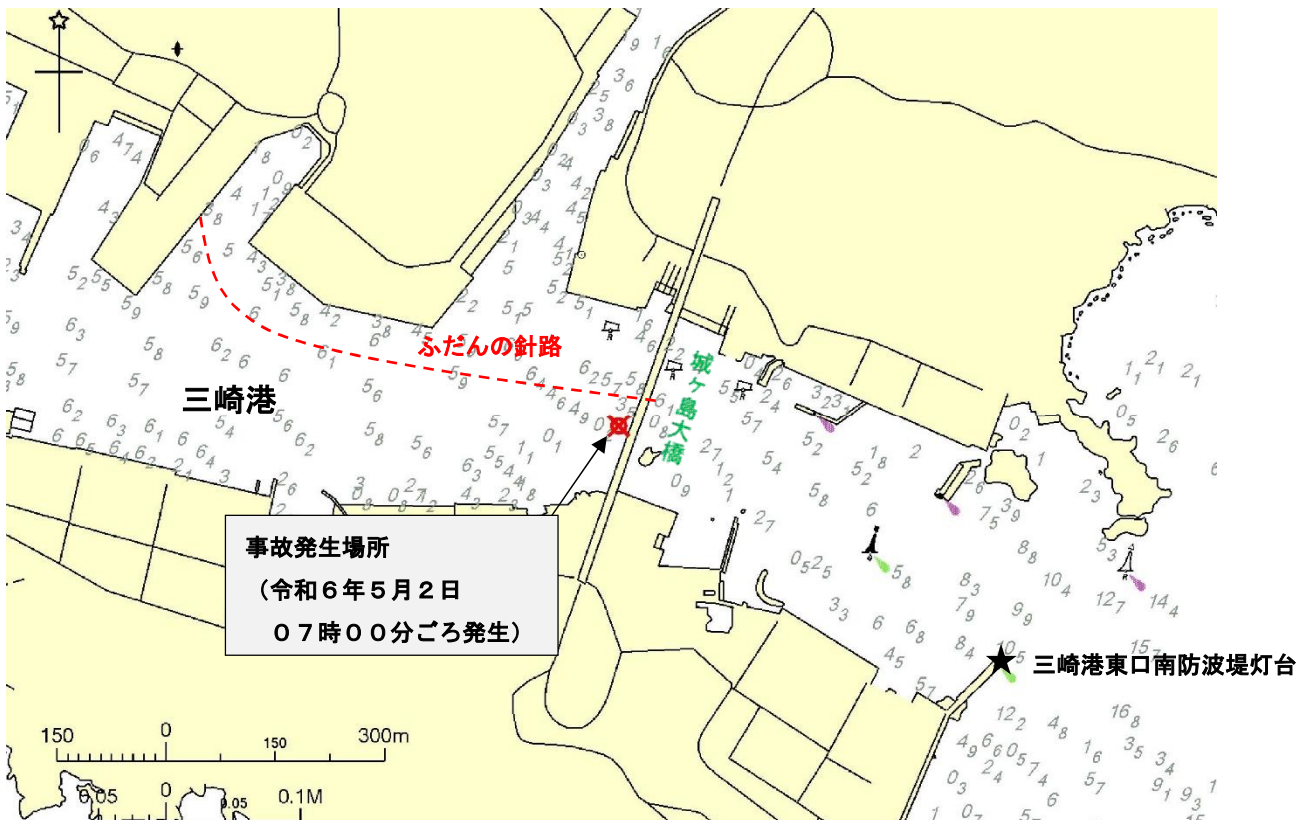
付図1 事故発生場所概略図

事故種類	乗揚
発生日時	令和6年5月2日 07時00分ごろ
発生場所	神奈川県三浦市三崎港 三崎港東口南防波堤灯台から真方位302°610m付近 (概位 北緯35°08.2′ 東経139°37.3′)
事故の概要	プレジャーヨット ^{オキシ-} OXY3は、東進中、浅所に乗り揚げた。
事故調査の経過	令和6年5月14日、主管調査官（横浜事務所）を指名 原因関係者から意見聴取手続実施済
事実情報	
船種船名、総トン数	プレジャーヨット OXY3、10トン
船舶番号、船舶所有者等	260-30542神奈川、個人所有
乗組員等に関する情報	船長、一級小型
負傷者	なし
損傷	船底キール部に擦過傷
気象・海象	気象：天気 曇り、風 ほとんどなし、視界 良好 海象：海上 平穏、潮汐 上げ潮の初期
事故の経過	<p>本船は、船長が1人で乗り組み、友人1人を乗せ、クルージングの目的で、三崎港の係留場所から京浜港横浜第5区所在のマリーナに向け、GPSプロッターを作動させ、約3ノットの対地速力で、手動操舵の機走により航行を開始した。</p> <p>船長は、過去に20回以上の航行経験がある城ヶ島大橋の下を同橋の西方から通過しようと、ふだんどおり本船の針路を同橋中央部付近に向けて東進した。</p> <p>本船は、東進中、船長が周囲に浮流する海藻がプロペラに絡まないよう、海面に意識を向けて操船していたところ、城ヶ島大橋付近の浅所（以下「本件浅所」という。）に乗り揚げた。</p> <p>船長は、乗揚後、海上保安庁に通報し、本船は、付近を航行していた漁船等により本件浅所から引き出され、来援した海上保安庁の巡視艇に伴走され、自力航行で目的地であるマリーナに帰航した。</p> <p>船長は、本船の周囲に浮流する海藻がプロペラに絡まないよう、海面に意識を向けて操船したことで、ふだんより右寄りの針路をとることになって、城ヶ島大橋中央部付近をよく見ていなかったのではないかと本事故後に思った。</p> <p>本船の喫水は、船首約1.3m、船尾約1.7mであった。 (付図1 事故発生場所概略図 参照)</p>
分析	本船は、城ヶ島大橋中央部付近に向けて東進中、船長が、周囲に浮流する海藻がプロペラに絡まないよう海面に意識を向けながら手動で

<p>操舵し、自船の位置を確認しなかったことから、ふだんより右寄りの針路となっていることに気付かず、本件浅所に乗り揚げたものと考えられる。</p> <p>船長は、城ヶ島大橋の下の航行経験が過去に20回以上あり、ふだんどおり本船の針路を同橋中央部付近に向けて東進すれば通過できると思ったことから、海面に意識を向けたままであったものと考えられる。</p>
原因	<p>本事故は、本船が、城ヶ島大橋中央部付近に向けて東進中、船長が、周囲に浮流する海藻がプロペラに絡まないよう海面に意識を向けながら手で操舵し、自船の位置を確認しなかったため、ふだんより右寄りの針路となっていることに気付かず、本件浅所に乗り揚げたものと考えられる。</p>
再発防止策	<p>今後の同種事故等の再発防止に役立つ事項として、次のことが考えられる。</p> <ul style="list-style-type: none"> ・ 船長は、狭い航路を航行する場合、目視により適切に見張りを行い、船首目標を見て針路を確認すること。
