船舶事故調査報告書

令和6年11月20日
運輸安全委員会（海事専門部会）議決

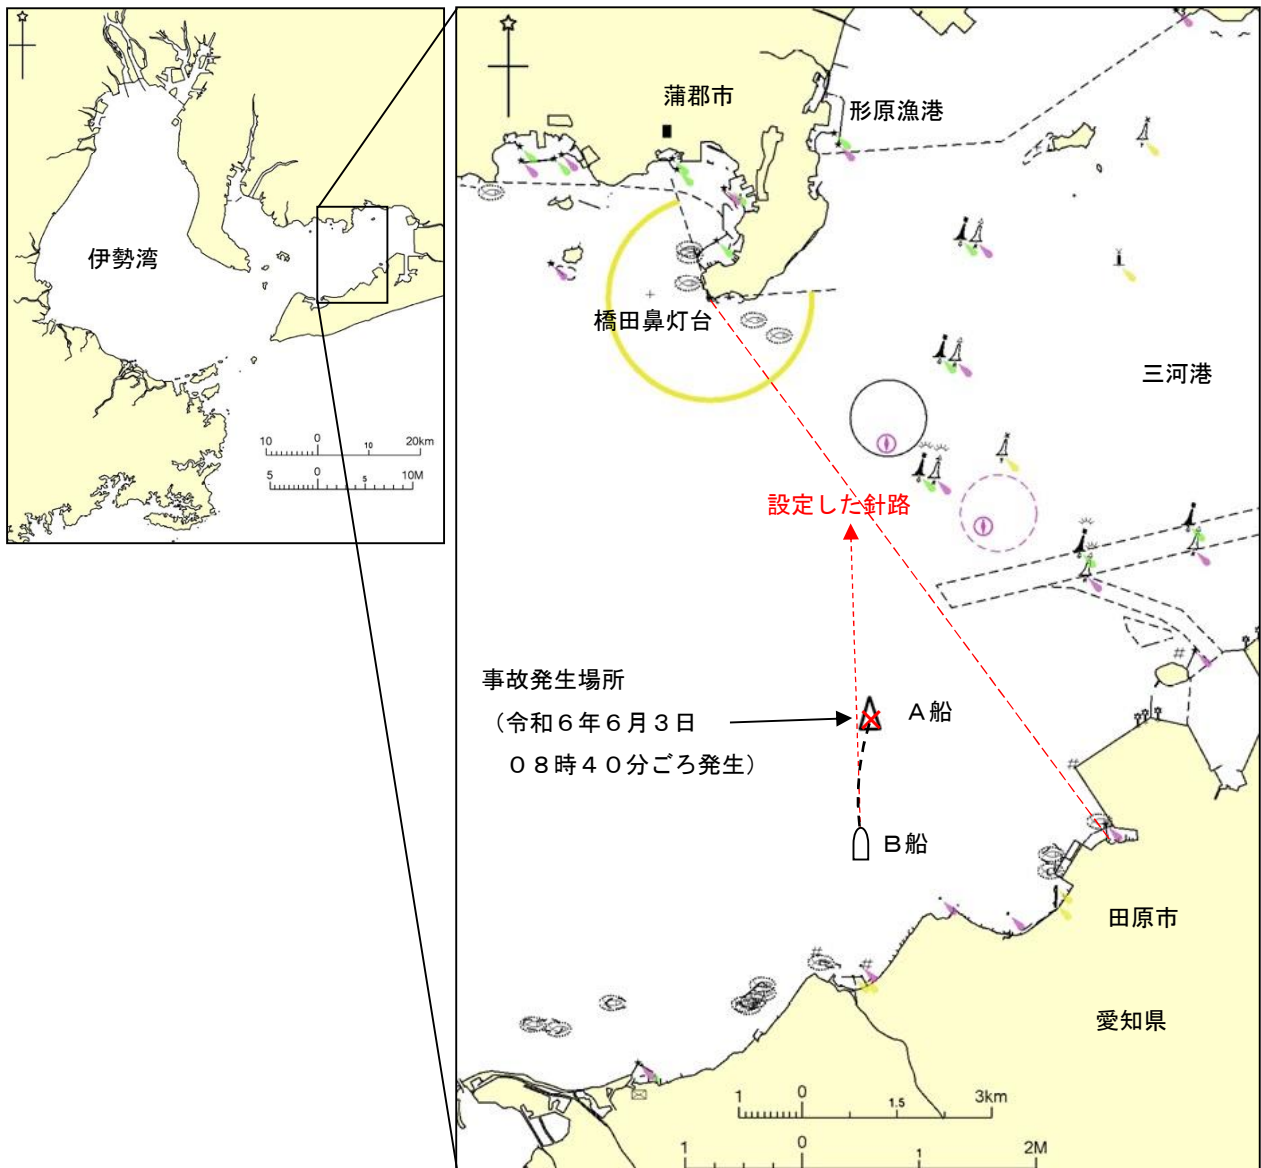
付図1 事故発生経過概略図

<p>A船の船橋は、船体中央部にあり、本事故時、両舷の扉が閉められていた。</p> <p>B船は、船長Bが1人で乗り組み、愛知県蒲郡市形原^{かたはら}漁港を出港し、同県渥美半島北岸沖で底引き網の操業を終え、帰航中、底引き網に付着した汚れを航行中の波で洗い流すよう、同網を左舷の縁に掛け、約6～7ノットの対地速力で自動操舵により北進していた。</p> <p>船長Bは、漁場を出発した際、右舷船首方に錨泊中のA船を認めたが、A船以外に航行の支障となる他船を見掛けなかったため、自動操舵により形原漁港に向かう針路を設定し、A船の左舷側を通過するものと思い、汚れが気になっていた操舵室後方の後部甲板に移動した。</p> <p>船長Bは、ポンプを起動して海水で後部甲板を洗い流し始め、船首方を見たとき、A船の左舷側を通過する針路で航行しているように見えたので、船尾方を向いた体勢で後部甲板の洗浄を続けていたところ、B船の船首部がA船の船尾部に衝突した。</p> <p>船長Bは、衝突の衝撃により操舵室後壁にある舵輪で体を打ち、背中の打撲を負って甲板上に倒れたが、すぐに同室に移動して主機を中立とした。</p> <p>船長Bは、しばらくしてA船の船橋から出てきた船長Aに衝突したことを伝え、海上保安庁に通報し、所属の漁業協同組合に本事故の発生を連絡した後、自力で航行して形原漁港に戻った。</p> <p>船長Bは、本事故当時、左舷船首方からやや強い風を受け、右方に圧流されたと本事故後に思った。</p> <p>(付図1 事故発生経過概略図 参照)</p>
<p>分析</p>	<p>A船は、三河湾西方沖において錨泊中、B船が衝突したものと考えられる。</p> <p>B船は、三河湾西方沖を北進中、船長Bが、自動操舵により形原漁港に向ける針路でA船の左舷方を通過するものと思い、船尾方を向いて後部甲板の洗浄作業を行い、見張りを行っていなかったことから、北西風により圧流されてA船に接近していることに気付かず、A船と衝突したものと考えられる。</p> <p>船長Bは、後部甲板を洗い流す作業を始め、船首方を見たとき、A船の左舷側を通過する針路で航行しているように見えたことから、同作業に意識を向けたものと考えられる。</p>

<p>原因</p>	<p>本事故は、三河湾西方沖において、A船が錨泊中、B船が北進中、船長Bが、自動操舵により形原漁港に向ける針路でA船の左舷方を通過するものと思い、船尾方を向いて後部甲板の洗浄作業を行い、見張りを行っていなかったため、北西風により圧流されてA船に接近していることに気付かず、A船に衝突したものと考えられる。</p>
<p>再発防止策</p>	<p>今後の同種事故等の再発防止に役立つ事項として、次のことが考えられる。</p>

・ 小型船の船長は、航行中に甲板上での作業等を優先せず、常に周囲の状況を確認するなどの適切な見張りを行うこと。
