船舶事故調査報告書

令和6年11月20日  
運輸安全委員会（海事専門部会）議決

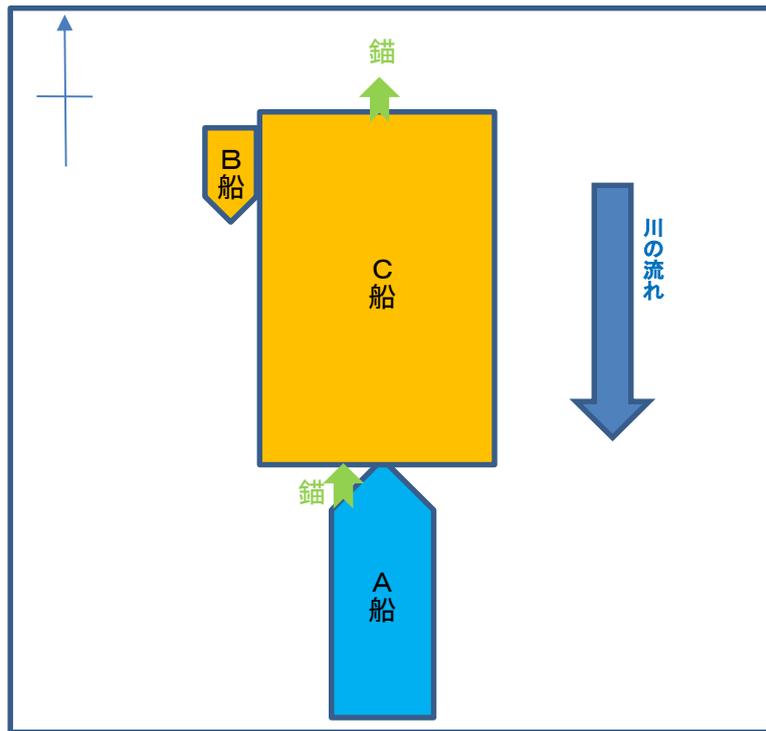
図1 A船とC船とが衝突した時の状況（イメージ）

<p>船長Aは、本事故発生の前日から川の流れがかなり速いと思い、ふだんよりも錨鎖を長めに繰り出していた。</p> <p>B船引船列には、投錨設備がC船の船尾部1か所で、錨鎖の長さが4節あり、錨の重さが約3～4tであった。</p> <p>船長Bは、本事故発生場所付近で錨泊した経験が約20回あり、錨泊を開始した頃、ふだんよりも川の流れが速いと感じていたものの、これくらいの流速であれば繰り出す錨鎖の長さは、ふだんと同様で大丈夫と思った。</p> <p>船長Bは、航海の疲れがあったので、錨鎖の繰り出し作業を早めに終わらせて休もうという気持ちがあり、繰り出す錨鎖の長さの判断を誤ったと本事故後に思った。</p> <p>船長Bは、C船は錨鎖を4節持っていたので、2.5節～3節繰り出していれば良かったと本事故後に思った。</p> <p>(付図1 事故発生場所概略図 参照)</p>
<p><b>分析</b></p>	<p>A船は、高梁川河口付近で錨泊中、川の流れで圧流されたB船引船列のC船が衝突したものと考えられる。</p> <p>B船引船列は、A船の上流約500m付近で錨鎖1.5節を繰り出して錨泊中、船長Bが、操舵室で仮眠をとっており、錨泊状態を監視できない状況であったことから、川の流れに圧流されてB船が走錨したことに気付かず、C船がA船に衝突したものと考えられる。</p> <p>B船は、川の流れの強さに比べて、繰り出した錨鎖が短かったことから、走錨した可能性があると考えられる。</p> <p>船長Bは、レーダーのガードリング機能を使用するとアラームが煩わしいと思い、本事故時、同機能の設定をしていなかったことから、早期に走錨を察知することができなかったものと考えられる。</p>
<p><b>原因</b></p>	<p>本事故は、事故当日の前日に降雨があった高梁川河口付近において、A船が錨泊中、B船引船列がA船の上流約500m付近で錨鎖1.5節を繰り出して錨泊中、船長Bが、操舵室で仮眠をとっており、錨泊状態を監視できない状況であったため、川の流れに圧流されてB船が走錨したことに気付かず、B船引船列のC船がA船に衝突したものと考えられる。</p> <p>B船が走錨したのは、川の流れの強さに比べて、繰り出した錨鎖が短かったことによる可能性があると考えられる。</p>

<p><b>再発防止策</b></p>	<p>今後の同種事故等の再発防止及び被害の軽減に役立つ事項として、次のことが考えられる。</p> <ul style="list-style-type: none"> <li>・ 錨泊を行おうとする船舶の船長は、ふだんよりも川の流れが速いと感じた場所で錨泊する場合、流速や底質を考慮し、錨鎖をいつもより長めに繰り出すなど、十分な長さに調整したうえで錨泊を開始すること。</li> <li>・ 船長は、流れがある海域での錨泊に当たっては、走錨を早期に察</li> </ul>

知するために、レーダーのガードリングの設定等も活用し、監視を徹底すること。
