船舶事故調査報告書

令和6年11月20日
運輸安全委員会（海事専門部会）議決

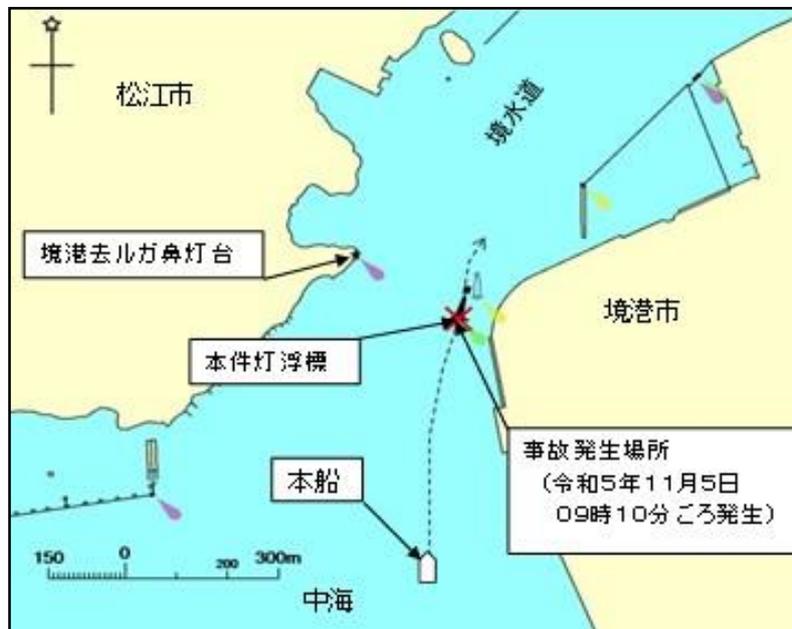
付図1 事故発生経過概略図

事故種類	衝突（灯浮標）
発生日時	令和5年11月5日 09時10分ごろ
発生場所	境港第3区（境港外江灯浮標） 境港去ルガ鼻灯台から真方位125.5° 240m付近 （概位 北緯35° 31.7′ 東経133° 11.9′）
事故の概要	プレジャーボートふじみ丸は、北北東進中、灯浮標に衝突した。
事故調査の経過	令和6年1月16日、主管調査官（広島事務所）を指名 原因関係者から意見聴取手続実施済
事実情報	
船種船名、総トン数	プレジャーボート ふじみ丸、1.9トン
船舶番号、船舶所有者等	272-17333島根、個人所有
乗組員等に関する情報	船長、一級・特殊・特定
負傷者	なし
損傷	本船 左舷船首部外板に擦過傷 灯浮標 浮体等に擦過傷
気象・海象	気象：天気 晴れ、風向 東、風力 1、視界 良好 海象：海上 平穏、潮汐 下げ潮の初期、潮流 東流約0.3ノット (kn)（境港外江灯浮標付近）
事故の経過	<p>本船は、船長が1人で乗り組み、家族2人及び知人3人を乗せ、釣りの目的で、GPSプロッター及び魚群探知機（以下「魚探」という。）を作動させ、船長が手動操舵により操船し、美保湾に向けて北北東進していた。</p> <p>船長は、周囲に航行している船舶を認めていなかったため、今回の釣りの参考にしようとして魚探による探索に意識を向けて航行を続けていたところ、境港外江灯浮標（以下「本件灯浮標」という。）に接近していることに気付かず、本船は本件灯浮標に衝突した。</p> <p>海上保安庁は、衝突の様子を目撃した者から118番通報を受けた。</p> <p>船長は、本船の損傷状況を確認し、航行が可能であったため、美保湾に向けて航行を続け、釣りを終えた後、定係地へ帰港し、その後、海上保安庁から事情聴取された。</p> <p>船長は、ふだん、本件灯浮標の東側を北北東進時に通過する際、今回の釣りの参考にする目的で魚探で探索を行っていた。</p> <p>船長は、魚探による探索に意識を向けず、しっかり見張りをしておけば良かったと本事故後に思った。</p> <p>本船の乗船者は、全員救命胴衣を着用していた。</p> <p>（付図1 事故発生経過概略図 参照）</p>

<p>分析</p>	<p>本船は、美保湾に向けて境水道を北北東進中、船長が、魚探による探索に意識を向け、周囲の見張りを適切に行っていなかったことから、本件灯浮標に接近していることに気付かず、本件灯浮標に衝突したものと考えられる。</p> <p>船長は、周囲に航行の支障となる船舶を認めず、ふだんから本件灯浮標の東側を通過する際、魚探による探索を行っていたように、事故当時も魚探による探索に意識を向けていたものと考えられる。</p>
<p>原因</p>	<p>本事故は、本船が美保湾に向けて境水道を北北東進中、船長が、魚探による探索に意識を向け、周囲の見張りを適切に行っていなかったため、本件灯浮標に接近していることに気付かず、本件灯浮標に衝突したものと考えられる。</p>
<p>再発防止策</p>	<p>今後の同種事故等の再発防止及び被害の軽減に役立つ事項として、次のことが考えられる。</p> <ul style="list-style-type: none"> ・ 小型船舶の船長は、水道等の狭い海域を航行中、魚探で魚を探索等することなく、周囲の見張りを適切に行うこと。 ・ 船長は、灯浮標等が進路上にある場合、GPSプロッター等で自船の位置を確認し、灯浮標等から十分離れて航行すること。 ・ 小型船舶の船長は、事故が発生した場合には速やかに海上保安庁へ通報し、必要な指示等を受けること。
