船舶事故調査報告書

令和6年11月20日

運輸安全委員会（海事専門部会）議決

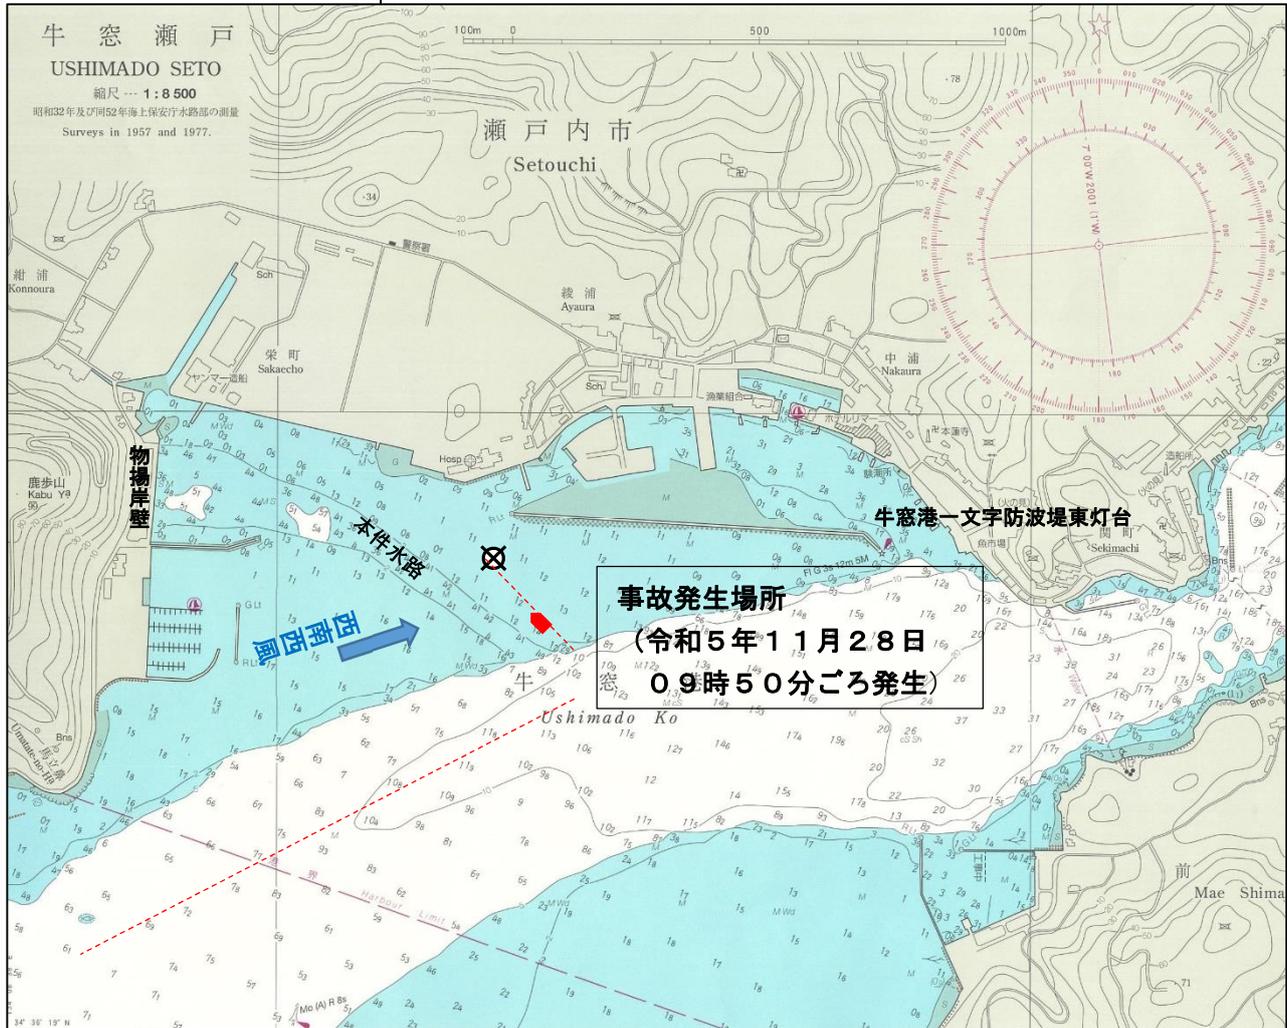
図1 本事故発生経過概略図

本船は、左転した後、過去の航跡を辿りながら本件水路を約3ノットの対地速力で手動操舵により西北西進中、折からの西南西からの風の影響で右舷方に圧流され、牛窓港の一文字防波堤西端南方沖の浅所（以下「本件浅所」という。）に乗り揚げた。（図1参照）

| 分析 | <p>本船は、本件水路を西北西進中、船長が、西南西からの風が強くなってきたと感じていたものの、風の影響を考慮した操船を適切に行っていなかったことから、東北東方に圧流されて本件水路を逸脱し、本件浅所に乗り揚げたものと考えられる。</p> <p>船長は、本事故発生の前日に天気予報を見て、当日は風が強まることを確認していたが、本事故当日、天気予報を見ていなかったことから、強風注意報が発表されていることを知らずに入港を開始したものと考えられる。</p> |
| 原因 | <p>本事故は、本船が本件水路を西北西進中、船長が、強風注意報が発表されていることを知らずに入港を開始し、その後西南西からの風が強くなってきたと感じていたものの、風の影響を考慮した操船を適切に行っていなかったため、東北東方に圧流されて本件水路を逸脱し、本件浅所に乗り揚げたものと考えられる。</p> |

| 再発防止策 | <p>船長は、本事故後、狭い水路等を航行する際、船橋当直を2人体制とし、1人は操船に専念し、もう1人はレーダー及びGPSプロッターで船位の確認等をさせることとした。</p> <p>今後の同種事故等の再発防止に役立つ事項として、次のことが考えられる。</p> <ul style="list-style-type: none"> ・ 船長は、狭い水路等を航行する場合は、向進目標及び避険線をあらかじめ設定し、可能な限り水路全体を見渡せる位置から進入すること。 ・ 船長は、風等により圧流される状況下、レーダー及びGPSプロッターを活用し、船位の確認を行いながら航行すること。 ・ 船長は、最新の気象データを入手した上で、航行に影響のある注意報等が発表されている場合、注意報が解除されるまで入港等をしないこと。 |
