船舶事故調査報告書

令和6年11月20日  
運輸安全委員会（海事専門部会）議決

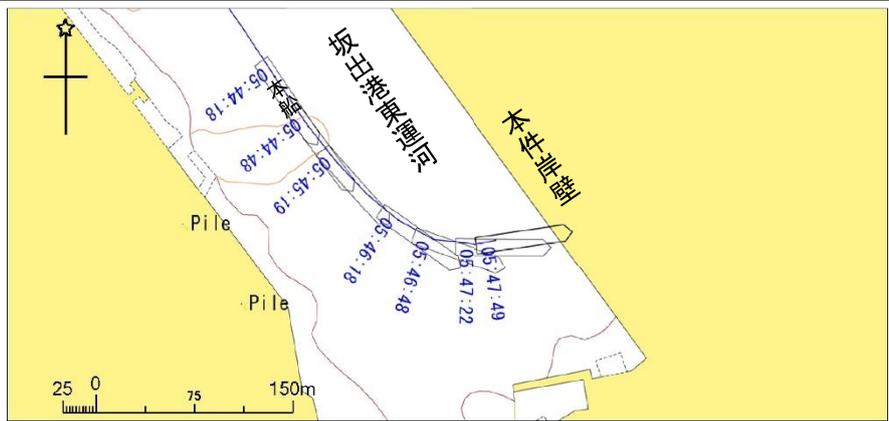
図1 本船の衝突状況図

本船は、低潮時に当たる時間帯に着岸しようとしていた中、船長が、着岸岸壁の水深調査をしていなかったことから、左回頭させている最中に底触し、主機を全速力後進としながら左回頭を助勢しようとバウスラスターの水流を右舷側に全開としたものの回頭させることができず、本件岸壁に衝突した可能性があるものと考えられる。

本事故は、夜間、本船が、低潮時に当たる時間帯に着岸しようとしていた中、船長が、着岸岸壁の水深調査をしていなかったため、左回頭させている最中に底触し、主機を全速力後進としながら左回頭を助勢しようとバウスラスターの水流を右舷側に全開としたものの回頭させることができず、本件岸壁に衝突した可能性があるものと考えられる。

- ・ 船長は、水深の浅い水路を航行して着岸等を行う場合、低潮時には船底部が海底に接触するおそれがあるので、潮待ちをするなど自船の喫水等を考慮し、操船に必要な水深となる時間帯に行うこと。
