船舶事故調査報告書

令和6年11月20日
運輸安全委員会（海事専門部会）議決

| 事故種類 | 衝突 |
| 事故の概要 | 漁船第二大生丸及び漁船福宝丸は、共に西北西進中、両船が衝突した。 |

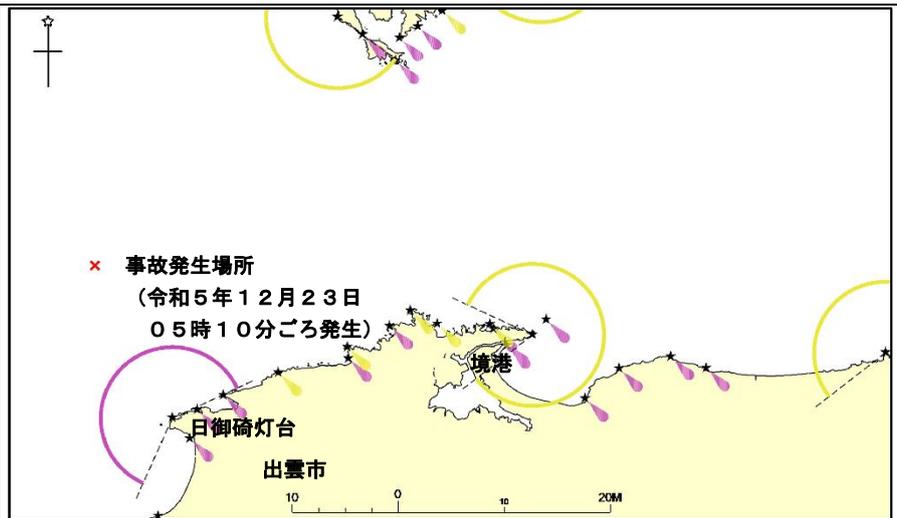
図1 事故発生場所概略図

| 損傷 | A 左舷船首部外板に擦過傷 B 右舷船尾部ガイドローラーに曲損 |
| 事故の経過 | A船は、船長A及び甲板員Aほか9人が乗り組み、甲板員Aが単独で船橋当直につき、6Mレンジに設定したレーダー及びGPSプロッターを作動させ、法定灯火を表示して漁場に向けて約9～10ノット（kn）の速力（対地速力、以下同じ。）で、自動操舵により西北西進していた。 甲板員Aは、忘れないうちに航海日誌の記入をしておこうと思い、操舵室後部の椅子に腰を掛け、船尾方を向いて同日誌の記入等を行いながら航行中、記入等を始めてから約30分後に船首部に衝撃を感じ、操縦席に移動して主機を中立運転とした。 甲板員Aは、船首方を見るとB船の船尾部が見え、A船の左舷船首部とB船の右舷船尾部とが衝突したことを知った。（図1参照） |

| <p>分析</p> | <p>A船は、日御碕北北西方沖を西北西進中、単独で船橋当直中の甲板員Aが、操舵室後部の椅子に腰を掛けて後方を向き、航海日誌の記入等を行いながら航行し、周囲の見張りを適切に行っていなかったことから、船首方を同じ漁場に向けて航行中のB船に気付かず、B船と衝突したものと考えられる。</p> <p>甲板員Aは、船首方にA船と同じ漁場に向かっているB船がいることを知っていたが、B船がA船よりも約50分早く境港を出航していたことから、漁場に着くまでにB船に追い付くことはないと思っていたものと考えられる。</p> <p>甲板員Aは、目視で船首方を確認した際、B船を含む他船を認めなかったことから、前路に航行の支障となる他船はいないと思い、操舵室後部の椅子に腰を掛けていて、衝突するまでの約30分間、周囲の見張りを行っていなかったものと考えられる。</p> <p>B船は、日御碕北北西方沖を西北西進中、機関員Bが、目視で船首方のみの見張りを行っていて船尾方の見張りを適切に行っていなかったことから、船尾方から接近するA船に気付かず、A船と衝突したものと考えられる。</p> <p>機関員Bは、B船と同じ漁場に向かうA船が、いずれ境港を出航することは知っていたが、A船がB船に追い付いたとしても後続のA船がB船を避けて航行していくと思っていたことから、船首方の見張りに意識を向けていて、船尾方の見張りを適切に行っていなかったものと考えられる。</p> |
| <p>原因</p> | <p>本事故は、夜間、日御碕北北西方沖において、A船及びB船が共に西北西進中、単独で船橋当直中の甲板員Aが、操舵室後部の椅子に腰を掛けて後方を向き、航海日誌の記入等を行いながら航行し、周囲の見張りを適切に行っていなかったため、船首方のB船に気付かず、また、機関員Bが、目視で船首方のみの見張りを行っていて船尾方の見張りを適切に行っていなかったため、船尾方から接近するA船に気付かず、両船が衝突したものと考えられる。</p> |

| <p>再発防止策</p> | <p>今後の同種事故等の再発防止に役立つ事項として、次のことが考えられる。</p> <ul style="list-style-type: none"> ・船橋当直者は、航行中、航海日誌の記入等を行うなど操船以外の作業を行うことなく、操船に専念し、常時、周囲の見張りを適切に行うこと。 ・船橋当直者は、航行中、目視で船首方のみの見張りを行うのではなく、レーダーを活用して周囲の見張りを適切に行うこと。 |
