船舶事故調査報告書

令和6年11月20日
運輸安全委員会（海事専門部会）議決

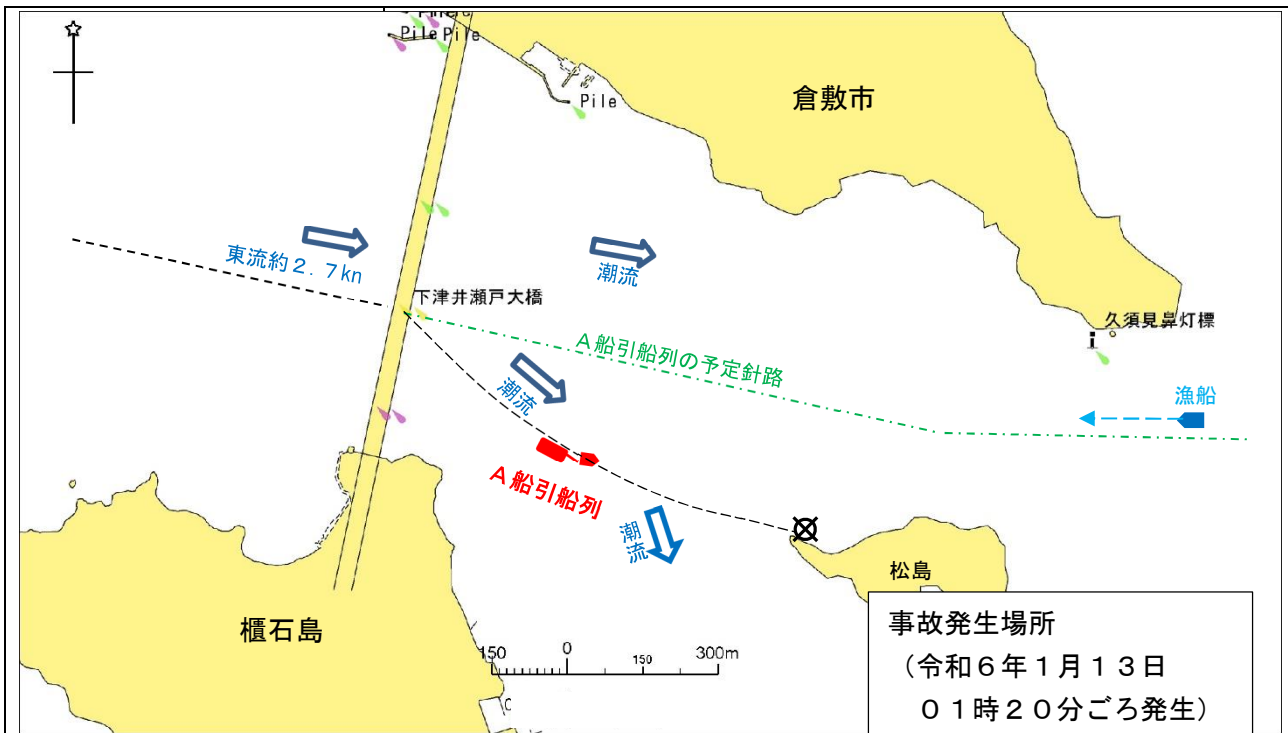
図1 事故発生経過概略図

事故種類	乗揚
発生日時	令和6年1月13日 01時20分ごろ
発生場所	岡山県倉敷市松島北西岸 久須見鼻灯標から真方位237°690m付近 (概位 北緯34°25.5′ 東経133°48.9′)
事故の概要	引船6一栄丸は、台船YM-73をえい航して東進中、6一栄丸及びYM-73が島岸に乗り揚げた。
事故調査の経過	令和6年1月23日、主管調査官（広島事務所）を指名原因関係者から意見聴取実施済
事実情報 船種船名、総トン数 船舶番号、船舶所有者等	A 引船 6一栄丸、19トン 296-16607広島、株式会社一栄ライン B 台船 YM-73、総トン数不詳（全長40m） なし、宗田造船株式会社
乗組員等に関する情報	A 船長A、一級小型・特殊・特定
負傷者	なし
損傷	A 船底外板に凹損及び擦過傷 B 船底外板に擦過傷
気象・海象	気象：天気 晴れ、風向 西、風速 約1m/s、視界 良好 海象：海上 平穏、潮汐 下げ潮の中央期、潮高 約229cm（水島）、潮流 東流及び南東流約2.7ノット（kn）
事故の経過	A船は、船長A及び甲板員1人が乗り組み、A船の船尾部に、鋼材約450tを積載したB船をえい航索で繋いで引船列（以下「A船引船列」という。）を構成し、船長Aが単独で操船に当たり、約8knの対地速力で、手動操舵により松島西北西方沖を東進していた。 船長Aは、下津井瀬戸大橋下付近に差し掛かった頃、船首方に反航する漁船の灯火を認め、左舷対左舷で通過しようと思ひ、右舵を取って松島寄りに針路を変えたところ、折からの潮流の影響を受けてB船が大きく南東方に圧流され始めた。 船長Aは、左舵を取ってA船引船列を元の針路に戻そうとしたものの、えい航索が張った状態となり、A船がB船に引きずられるようにして松島北西岸にB船が乗り揚げ、続いてA船が乗り揚げた。（図1参照）

A船引船列は、松島西北西方沖を東進中、船長Aが、潮流の影響を考慮せずに大きく右舵を取ったことから、B船が潮流の影響を受けて南東方に圧流され、A船がB船に引きずられる状況となり、松島北西岸にB船が乗り揚げ、続いてA船が乗り揚げたものと考えられる。

本事故は、夜間、A船引船列が松島西北西方沖を東進中、船長Aが、船首方に認めた漁船と安全な距離を隔てて通過できるよう、潮流の影響を考慮せずに大きく右舵を取ったため、B船が潮流の影響を受

けて南東方に圧流され、A船がB船に引きずられる状況となり、松島北西岸にB船が乗り揚げ、続いてA船が乗り揚げたものと考えられる。
再発防止策	今後の同種事故等の再発防止に役立つ事項として、次のことが考えられる。 <ul style="list-style-type: none">・ えい航船の船長は、大きく舵を取ると被えい航船が潮流の影響を受けて制御ができなくなることがあるので、小角度で徐々に舵を取って転舵すること。
