船舶事故調査報告書

令和6年11月20日  
運輸安全委員会（海事専門部会）議決

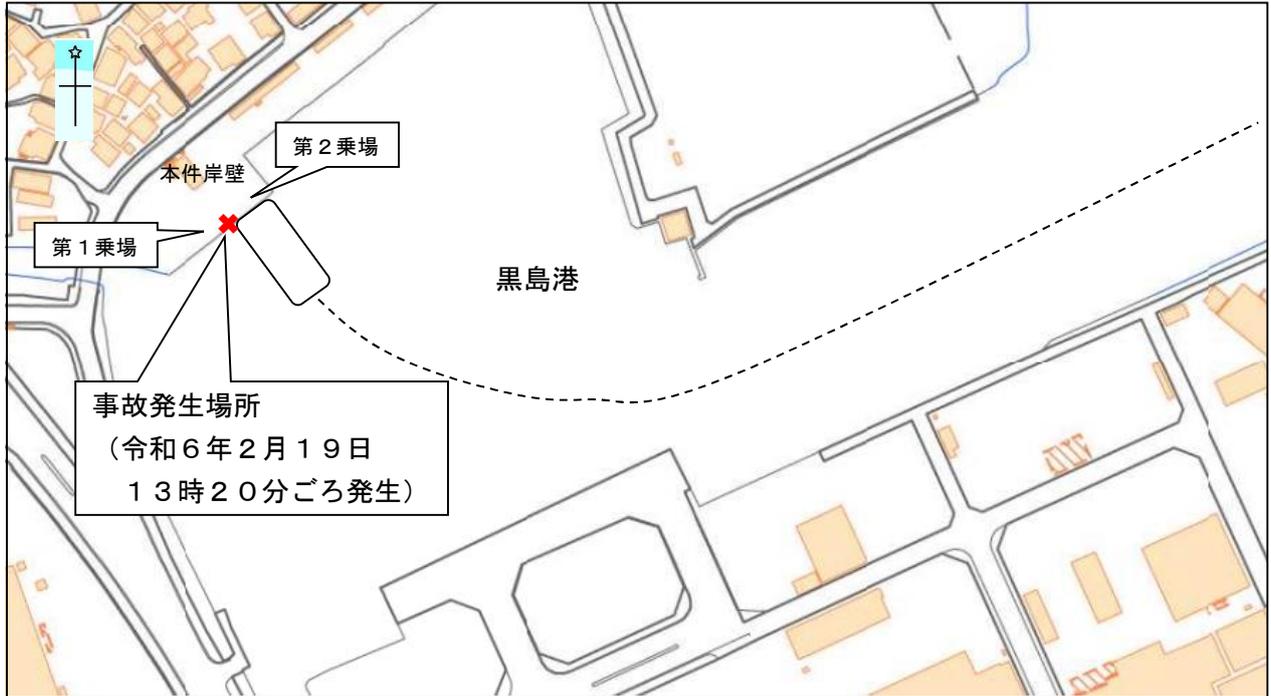
付図1 事故発生経過概略図

<p>たが、十分に回頭することも前進行きあしを止めることもできず、本件岸壁の第2乗場と第1乗場の境にあった突起部に衝突した。</p> <p>(付図1 事故発生経過概略図 参照)</p>
<b>分析</b>	<p>本船は、左舷船尾方から南西風を受ける状況下、着岸操船中、船長が、第1乗場に寄った状態のまま第2乗場に接近したことから、後進等としたものの前進行きあしを止めること等ができず、本件岸壁の突起部と衝突したものと考えられる。</p> <p>船長は、右舷方に圧流されることを想定して、第1乗場に寄せて第2乗場に接近したが、船長が想定したより南西風が弱かったことから、第1乗場に寄った状態のまま第2乗場に接近したものと考えられる。</p>
<b>原因</b>	<p>本事故は、本船が、左舷船尾方から南西風を受ける状況下、着岸操船中、船長が、右舷方に圧流されることを想定して、第1乗場に寄せて第2乗場に接近したが、船長が想定したより南西風が弱く、第1乗場に寄った状態のまま第2乗場に接近したため、後進等としたものの前進行きあしを止めること等ができず、本件岸壁の突起部と衝突したものと考えられる。</p>
<b>再発防止策</b>	<p>今後の同種事故等の再発防止に役立つ事項として、次のことが考えられる。</p> <ul style="list-style-type: none"> <li>・船長は、入港に当たって、気象・海象に応じた複数の入港方法をあらかじめ準備しておくこと。</li> <li>・船長は、風等の外力を受ける状況下、風等による圧流を考慮して岸壁への接近進路を調整する場合、風等が急に変化しても岸壁の突起部等と衝突することない進路とするか、直ちに停船できる速力で接近すること。</li> </ul>
