船舶事故調査報告書

運輸安全委員会（海事専門部会）議決

事故種類	衝突																																																
発生日時	令和6年3月2日 15時12分ごろ																																																
発生場所	福山港 JFEスチール福山港導灯（前灯）から真方位121°780m付近 （概位 北緯34°28.5′ 東経133°27.3′）																																																
事故の概要	貨物船 ^{グリーン フューチャー} GREEN FUTUREは、離岸作業中、着岸中の貨物船 ^{レガズピ} LEGAZPIに衝突した。																																																
事故調査の経過	令和6年3月12日、主管調査官（広島事務所）を指名 原因関係者から意見聴取実施済																																																
事実情報 船種船名、総トン数 船舶番号、船舶所有者等	A 貨物船 LEGAZPI（パナマ共和国籍）、9,981トン 9621716（IMO番号）、Leyte Navigation, S.A. B 貨物船 GREEN FUTURE（マーシャル諸島共和国籍、9,943トン 9889631（IMO番号）、CEDAR VALLEY S.A.																																																
乗組員等に関する情報	A 船長A（フィリピン共和国籍）、 締約国資格受有者承認証 船長（パナマ共和国発給） B 船長B（フィリピン共和国籍）、 締約国資格受有者承認証 船長（マーシャル諸島共和国発給）																																																
負傷者	なし																																																
損傷	A 左舷船首部手すりに曲損 B 左舷船首部外板に擦過傷																																																
気象・海象	気象：天気 曇り、風向 北西、風速 約6～7m/s、最大瞬間風速 北西約12～13m/s、視界 良好 事故発生場所の東南東方約2.7海里に位置する気象観測所における3月2日の観測値は、次のとおりであった。

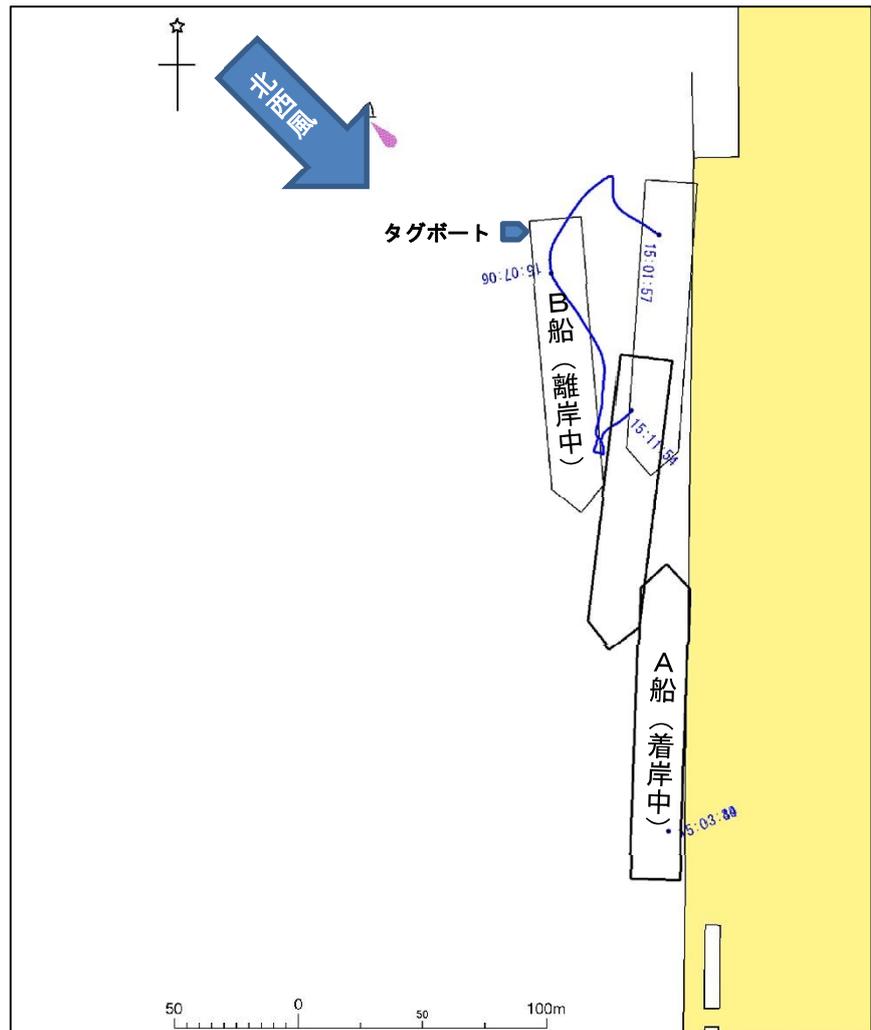
図1 事故発生状況概略図

船長Bは、突然、B船が左方に動き始めたので、甲板手に右舵一杯を取るよう指示するとともに、タグボートに停船を指示し、続いて船首部配置の乗組員に対して右舷錨を投入するよう指示したが、B船とA船とが衝突した。（図1参照）

<p>船長Bは、B船代理店を通じて海上保安庁に本事故発生 of 通報を行った。</p> <p>タグボートの船長は、B船が前進を開始した直後にA船との距離が急激に近くなったのを認め、B船が北西からの風の影響で、岸壁方向に圧流されたと思った。</p>
分析	<p>A船は、岸壁に入船右舷着けで着岸中、B船と衝突したものと考えられる。</p> <p>B船は、岸壁に出船左舷着けの状態から離岸作業中、船長Bが、右舷錨を巻き上げながら船首を岸壁から離し、タグボートにより船尾を岸壁から離れたものの、岸壁から離れた距離が十分でないまま、極微速力前進及び右舵10°とし、タグボートに対して右舷船尾部を岸壁方向に向けてゆっくりと押すように指示したことから、北西からの風の影響を受けて南東方に圧流され、A船に衝突したものと考えられる。</p> <p>船長Bは、岸壁とB船との距離が約40mとなったとき、A船との距離が約50mあったことから、安全に右回頭できると思い、岸壁から離れた距離が十分でないまま、極微速力前進及び右舵10°とし、タグボートに対して右舷船尾部を岸壁方向に向けてゆっくりと押すように指示したものと考えられる。</p>
原因	<p>本事故は、A船が岸壁に入船右舷着けで着岸中、B船が岸壁に左舷着けの状態から離岸作業中、船長Bが、右舷錨を巻き上げながら船首を岸壁から離し、タグボートにより船尾を岸壁から離れたものの、岸壁から離れた距離が十分でないまま、極微速力前進及び右舵10°とし、タグボートに対して右舷船尾部を岸壁方向に向けてゆっくりと押すように指示したため、B船が、北西からの風の影響を受けて南東方に圧流され、A船に衝突したものと考えられる。</p>
再発防止策	<p>今後の同種事故等の再発防止に役立つ事項として、次のことが考えられる。</p> <ul style="list-style-type: none"> ・風圧面積が大きい大型船の船長は、離岸作業中、風の影響を受けおそれがある場合は、複数のタグボートを準備する等して他船との距離を十分に確保し、安全な離岸作業を行うこと。 ・サイドスラスタを装備していない船舶の船長は、錨を使用して離岸する場合は、出航予定日の気象海象情報等を考慮した上で、着岸する際の投錨作業における、繰り出す錨の長さ及び投錨位置を決定すること。
