船舶事故調査報告書

令和6年11月20日  
運輸安全委員会（海事専門部会）議決

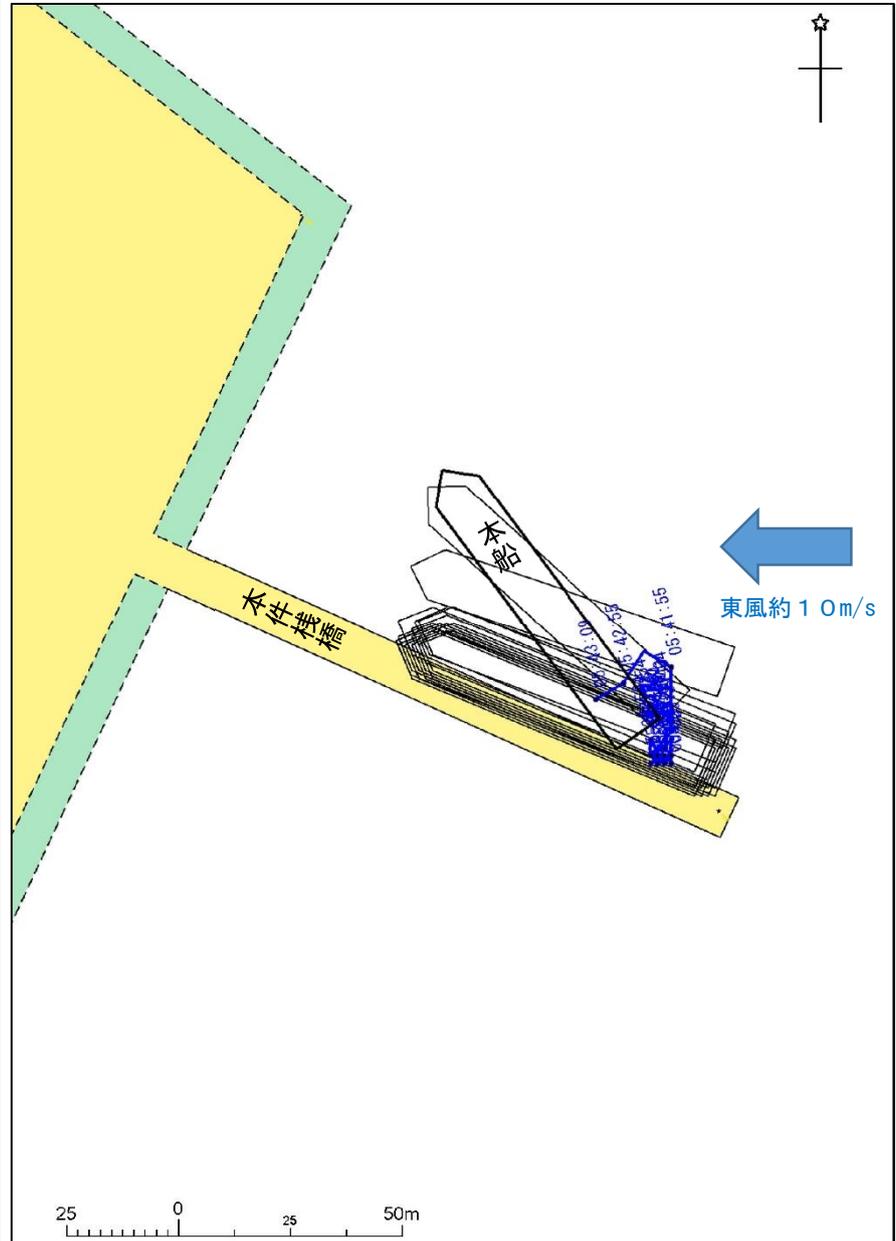
図1 衝突状況図

本船は、後進を開始したとき、東風の影響で西方に圧流されて本件棧橋に接近する状況となったので、船長が、右回頭をさせて衝突を回避しようと思ひ、主機を前進運転として右舵一杯としたが、左舷船尾部が本件棧橋に衝突した。(図1参照)

<p>第2条 船長は、発航前に運航の可否判断を行い、港内の気象・海象が次に掲げる条件のいずれかに達していると認められるときは、発航を中止しなければならない。</p> <p>(1)風速が20m/s以上の時</p> <p>(2)波高が2.5m以上の時</p> <p>(3)視程が300m以下の時</p> <p>船長は、東方から約10m/sの風が吹いていたので、本船が西方に圧流されることを考慮し、本船と本件岸壁との距離をもう少し離してから後進を開始していれば良かったと本事故後に思った。</p>
分析	<p>本船は、離棧作業中、船長が、船体と棧橋との離隔距離を十分とらないで後進をかけたことから、風により西方に圧流され、左舷船尾部と本件棧橋とが衝突したものと考えられる。</p> <p>船長は、本船が出航した後に別の船舶が本件棧橋に着棧する予定があると聞いていたことから、東方から約10m/sの風が吹いている中、運航の可否判断を行い、発航しようとしていたものと考えられる。</p>
原因	<p>本事故は、夜間、東方から約10m/sの風が吹いている状況下、本船が、離棧作業中、船長が、船体を棧橋との離隔距離を十分とらないで後進をかけたため、風により西方に圧流され、左舷船尾部が本件棧橋に衝突したものと考えられる。</p>
再発防止策	<p>A社は、本事故後、後船の有無にかかわらず、運航基準を遵守するよう船長に伝達するとともに、発航の取りやめ等が生じた場合、遅延なく運航管理者等に報告するよう指導を徹底した。</p> <p>今後の同種事故等の再発防止及び被害の軽減に役立つ事項として、次のことが考えられる。</p> <ul style="list-style-type: none"> <li>・船長は、強い風が吹く中、いつもよりも棧橋等からの距離をとるなど、風の影響を考慮した操船を行うこと。</li> <li>・運航者は、風速約10m/sの状況下で本事故が発生したことに鑑み、発航の可否基準の見直しを検討することが望ましい。</li> </ul>
