船舶事故調査報告書

令和6年11月20日
運輸安全委員会（海事専門部会）議決

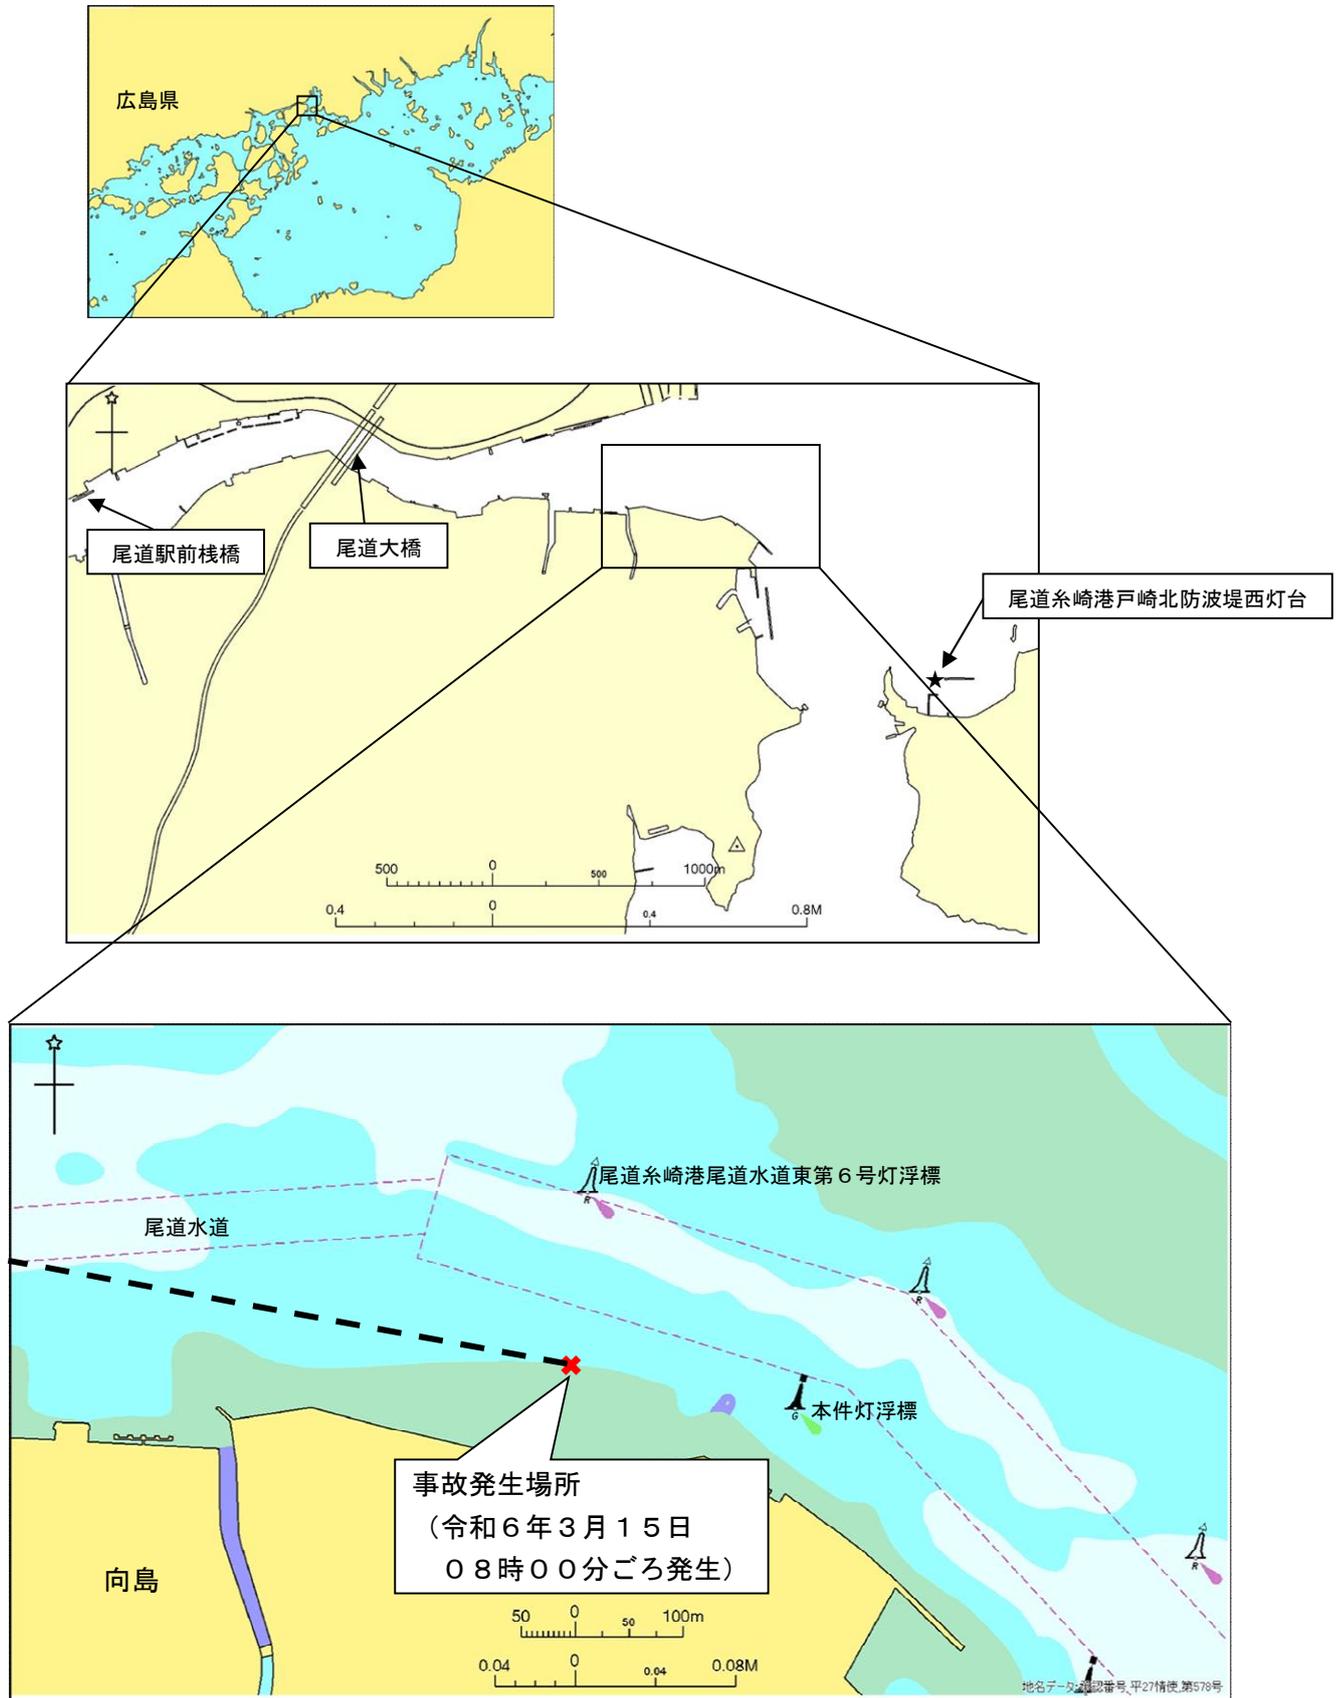
付図1 事故発生経過概略図

事故種類	乗揚
発生日時	令和6年3月15日 08時00分ごろ
発生場所	広島県尾道糸崎港 尾道糸崎港戸崎北防波堤西灯台から真方位306° 0.8海里付近 (概位 北緯34° 24.5′ 東経133° 14.0′)
事故の概要	旅客船兼自動車渡船百風は、航行中、浅所に乗り揚げた。
事故調査の経過	令和6年3月18日、主管調査官（広島事務所）を指名 原因関係者から意見聴取手続実施済
事実情報 船種船名、総トン数 船舶番号、船舶所有者等	旅客船兼自動車渡船 百風、174トン 142366、広島県尾道市、備後商船株式会社（船舶借入人、A社）
乗組員等に関する情報	船長、四級（航海）（履歴限定）
負傷者	なし
損傷	プロペラ翼に曲損及び船底外板に擦過傷
気象・海象	気象：天気 晴れ、風向 南、風力 1、視界 良好 海象：海上 平穏、潮汐 低潮時
事故の経過	<p>本船は、船長ほか2人が乗り組み、旅客3人を乗せ、広島県福山市常石港^{つわいし}に向け、尾道市尾道駅前棧橋を出航した。</p> <p>本船には、上甲板（車両甲板）、船楼甲板（客室）及び航海甲板（操舵室）があり、車両甲板の船首部及び船尾部にそれぞれランプゲートが設置されていた。</p> <p>本船は、レーダー、GPSプロッターを作動させ、尾道水道の中央付近を5～6ノットの対地速力で東北東進し、尾道市尾道大橋の下を通過した後増速して東進していたところ、船長が、尾道市向島の島影^{むかいしま}の上方に大型船のマスト等を認め、大型船が向島西方沖を北上して、造船所に向かうものと思った。</p> <p>船長は、運航スケジュールを考慮し、ふだんより向島に接近して大型船と左舷対左舷で航過しようと思い、尾道糸崎港尾道水道東第3号灯浮標（以下「本件灯浮標」という。）の西方1,000m付近で右転し、本件灯浮標に向けて針路をとった。</p> <p>船長は、ふだん尾道水道の中央付近を航行していたので、向島近くの水深を正確に把握していなかったが、本件灯浮標に向かう進路上で乗り揚げることはないと思っていた。</p> <p>本船は、減速しながら本件灯浮標に向かい、船長が、本件灯浮標の西北西200m付近で、向島に接近し過ぎたと思い左舵を取ったものの本船が動かず、浅所に乗り揚げたことを知った。</p>

<p>船長は、本事故の発生をA社に報告した後、海上保安庁に通報した。</p> <p>本船は、タグボートにより浅所から引き出された後、自力で航行して常石港に入港した。</p> <p>本船の喫水は、船首が約1.2m、船尾が約2.7mであった。</p> <p>本事故時、潮流はなかった。</p> <p>A社は、船長に対して、運航スケジュールを厳守する等の指導は行っていなかった。</p> <p>船長は、令和5年2月にA社に入社し、操船訓練等を行った後、同年7月からA社所有の船舶に船長として乗船するようになった。また、A社に入社する以前、約20年間、旅客船での勤務経験があった。</p> <p>A社は、船員が入社した後、4～5か月程度の操船訓練を行い、A社の他の船長が、単独で安全に操船できると認められた後、船長としてA社所有の船舶に乗船させていた。</p> <p>(付図1 事故発生経過概略図 参照)</p>
<p>分析</p>	<p>本船は、尾道水道を東進中、船長が、ふだんより向島に接近して大型船と左舷対左舷で航過しようとして、本件灯浮標に向けて針路をとったことから、浅所に乗り揚げたものと考えられる。</p> <p>船長は、運航スケジュールから遅れないように運航しようと思ったことから、大型船と左舷対左舷で航過しようとしたものと考えられる。</p> <p>船長は、ふだん尾道水道の中央付近を航行しており、向島近くの水深を正確に把握していなかったが、本件灯浮標に向かう進路で乗り揚げることはないと思ったことから、本件灯浮標に向かう針路で航行したものと考えられる。</p>
<p>原因</p>	<p>本事故は、本船が、尾道水道を東進中、船長が、ふだんより向島に接近して大型船と左舷対左舷で航過しようとして、本件灯浮標に向けて針路をとったため、浅所に乗り揚げたものと考えられる。</p>
<p>再発防止策</p>	<p>A社は、本事故後、次の再発防止策を検討し、A社の船長に以下を遵守するよう文書で指導した。</p> <ul style="list-style-type: none"> ・ 船長は、尾道水道で大型船と行き会う場合、大型船の運航の妨げとならないように、自船の位置を維持して停船状態で待機すること。 ・ 運航管理者は、事前に船長へ大型船航行の情報を提供しておくこと。 ・ 船長は、潮汐情報を調べ、潮流及び潮汐が運航に与える影響を認識しておくこと。 <p>今後の同種事故等の再発防止に役立つ事項として、次のことが考えられる。</p> <ul style="list-style-type: none"> ・ 船長は、航行する可能性がある海域の水深等を事前に調査してお

くこと。また、水深等を正確に把握していない海域を航行しないこと。
