船舶事故調査報告書

令和6年11月20日  
運輸安全委員会（海事専門部会）議決

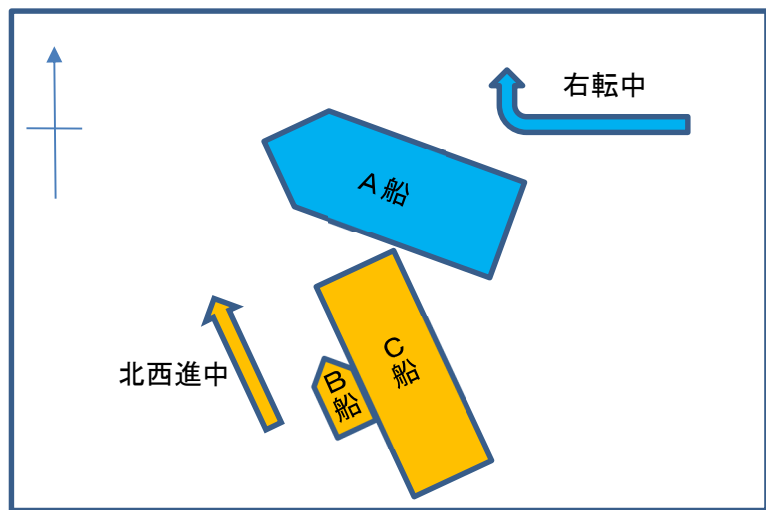
船長Aは、B船はA船の存在に気付いていると思い、同じ針路で航行していたところ、B船引船列が低速力でA船の前路に向かって接近してきたので、右舵を取ったものの、A船の左舷中央部とC船の右舷船首部とが衝突した。（図1参照）

図1 A船とC船の衝突時の状況（イメージ）
