船舶事故調査報告書

令和6年11月20日
運輸安全委員会（海事専門部会）議決

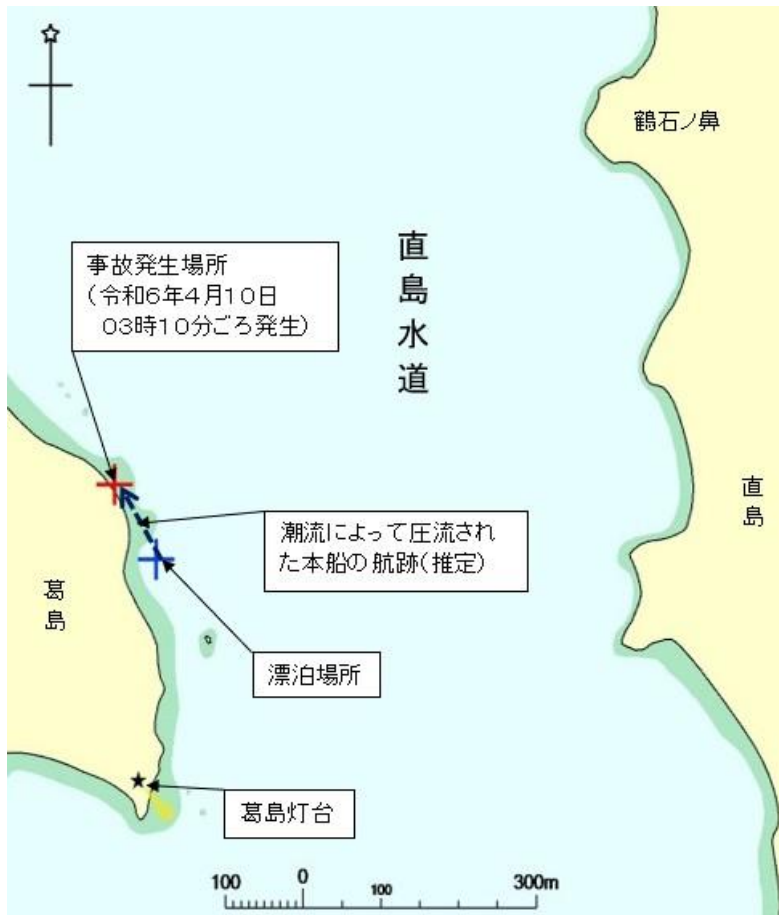
付図1 事故発生経過概略図

事故種類	乗揚
発生日時	令和6年4月10日 03時10分ごろ
発生場所	香川県直島町葛島東岸 葛島灯台から真方位355° 340m付近 (概位 北緯34° 28.3′ 東経133° 57.5′)
事故の概要	プレジャーボートネプチューンは、漂流中、干出浜（岩）に乗り揚げた。
事故調査の経過	令和6年5月9日、主管調査官（広島事務所）を指名 原因関係者から意見聴取手続実施済
事実情報	
船種船名、総トン数	プレジャーボート ネプチューン、5トン未満（長さ10.07m）
船舶番号、船舶所有者等	280-28701香川、個人所有
乗組員等に関する情報	船長、二級小型
負傷者	なし
損傷	船底外板に亀裂、プロペラに曲損等
気象・海象	気象：天気 晴れ、風向 北、風力 1、視界 良好 海象：海上 平穏、潮汐 下げ潮の中央期、潮流 北流1.5ノット (kn)（葛島東方沖の直島水道）
事故の経過	<p>本船は、船長が1人で乗り組み、同乗者2人を乗せ、直島町宮浦港に帰航する目的で、法定灯火を表示して、葛島東方沖の直島水道を南進中、船長が、星空の鑑賞を行うこととし、船首を南南東方に向け主機を停止して漂流を開始した。</p> <p>船長は、本船が潮流によって北北西方に圧流されたが、気付かなかった。</p> <p>船長は、葛島の周囲には干出浜（岩）が存在することを知っていたが、正確な場所は知らなかった。</p> <p>船長は、この海域は15回以上航行し、8回以上は夜間航行の経験があったので、周囲を見渡せばおよその船位が分かると思い、漂流中、本船に装備されていたレーダーやGPSプロッターを使用して自船の位置を確認していなかった。</p> <p>船長は、操舵室外の左舷後部甲板上で星空を鑑賞していたところ、船体に衝撃を感じ、周囲を見て本船が葛島東岸の干出浜（岩）（以下「本件岩場」という。）に乗り揚げたことに気付いた。</p> <p>船長は、操舵室前方のキャビンにいた同乗者の負傷の有無及び船体の損傷状況を確認した後、本件岩場から離礁しようと、主機を始動させ、前後進の操作を繰り返して離礁を試みたが、下げ潮時であったので、本船を離礁させることができなかった。</p>

<p>船長は、潮が満ちてくれば離礁できると思い、その場で潮が満ち、周囲が明るくなるのを待って、知人に本事故発生の連絡を行った。</p> <p>周囲が明るくなった頃、付近を航行中の船舶の船長は、本件岩場で乗り揚げている本船を認めて、海上保安庁に通報した。</p> <p>本船は、通報を受けて来援した巡視艇により離礁が試みられたが、本件岩場から離礁できず、満潮になった頃、船長が救援要請した修理業者の船に引き出されて離礁し、修理工場にえい航された。</p> <p>本船の喫水は、船首約0.3m、船尾約1.0mであった。</p> <p>船長は、レーダーやGPSプロッターを使用せず、また、周囲の見張りを行わなかったため、本船が、潮流によって北北西方に圧流されていることに気付かなかったと本事故後に思った。</p> <p>船長及び同乗者は、腰巻き型の手動膨張式救命胴衣を着用していた。</p> <p>(付図1 事故発生経過概略図、写真1 本船の船体 参照)</p>
<p>分析</p>	<p>本船は、葛島東方沖で漂流中、船長が、星空の鑑賞に意識を向け、本船の位置の確認や周囲の見張りを行わなかったことから、潮流により本件岩場に接近していることに気付かず、本件岩場に乗り揚げたものと考えられる。</p> <p>船長は、何度もレーダーやGPSプロッターを使用せず目視のみで航行した経験があったことから、本船の位置の確認や周囲の見張りを行わなかったものと考えられる。</p>
<p>原因</p>	<p>本事故は、夜間、本船が、葛島東方沖で漂流中、船長が、星空の鑑賞に意識を向け、本船の位置の確認や周囲の見張りを行わなかったため、潮流により本件岩場に接近していることに気付かず、本件岩場に乗り揚げたものと考えられる。</p>
<p>再発防止策</p>	<p>今後の同種事故等の再発防止に役立つ事項として、次のことが考えられる。</p> <ul style="list-style-type: none"> ・ 船長は、周囲に干出浜（岩）の存在する海域で漂流する場合、星空の鑑賞など、特定の方向のみに意識を向けることなく、周囲の見張りを十分に行い、GPSプロッター等を適切に活用し、常時、周囲の干出浜（岩）と自船との位置関係を把握して、干出浜（岩）に接近しないようにすること。
