船舶事故調査報告書

運輸安全委員会（海事専門部会）議決

事故種類	衝突
発生日時	令和6年1月29日 14時33分ごろ
発生場所	北海道苫小牧市苫小牧港西港南南西方沖 苫小牧灯台から真方位188° 11.8海里（M）付近 （概位 北緯42° 25.6′ 東経141° 31.0′）
事故の概要	漁船第七十五豊栄丸は、西進中、また、漁船第五十五更生丸は、漂泊状態で揚網中、両船が衝突した。
事故調査の経過	令和6年1月29日、主管調査官（函館事務所）を指名 原因関係者から意見聴取手続実施済
事実情報 船種船名、総トン数 船舶番号、船舶所有者等	A 漁船 第七十五豊栄丸、13トン HK2-23677（漁船登録番号）、カネナカ中野漁業株式会社 第200-39582号（船舶検査済票の番号） B 漁船 第五十五更生丸、9.7トン HK2-23663（漁船登録番号）、個人所有 第210-54165号（船舶検査済票の番号）
乗組員等に関する情報	A 船長A、一級小型 B 船長B、一級小型・特殊・特定
負傷者	A なし B なし
損傷	A 左舷船首部外板に擦過傷 B 右舷中央部外板に凹損、揚網機に破損
気象・海象	気象：天気 晴れ、風向 西、風力 1～2、視界 良好 海象：海上 平穏
事故の経過	A船は、船長Aほか5人（日本国籍2人、特定技能1号を有するインドネシア共和国籍3人）が乗り組み、すけとうだら固定式刺し網漁の目的で、苫小牧港西港を出港した。 A船は、前部甲板上の船首側に、甲板の右舷端から左舷端にわたって壁状の構造物（甲板上高さ約1.6m、以下「甲板上構造物」という。）が設けられており、船体ほぼ中央に位置する操舵室の左端にある操縦席に腰掛けた状態で視線を正面に向けると、左約10°～右約20°の範囲が死角となる状況であった。（図1、写真1参照）

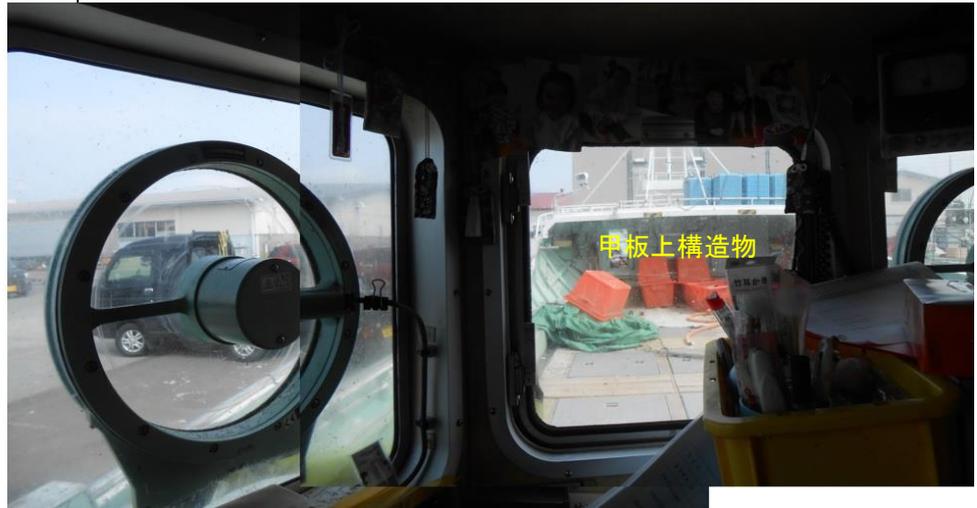
図 1 A 船操縦席からの見通し状況

■ 甲板上構造物
■ 死角の範囲

<p>再発防止策</p>	<p>今後の同種事故等の再発防止に役立つ事項として、次のことが考えられる。</p> <ul style="list-style-type: none"> ・船長は、レーダーで浮標等と思われる物標を探知した際、漂泊状態の船舶である可能性があるため、浮標等であると速断せず、

レーダーと肉眼による見張りを併用して確実に避航すること。

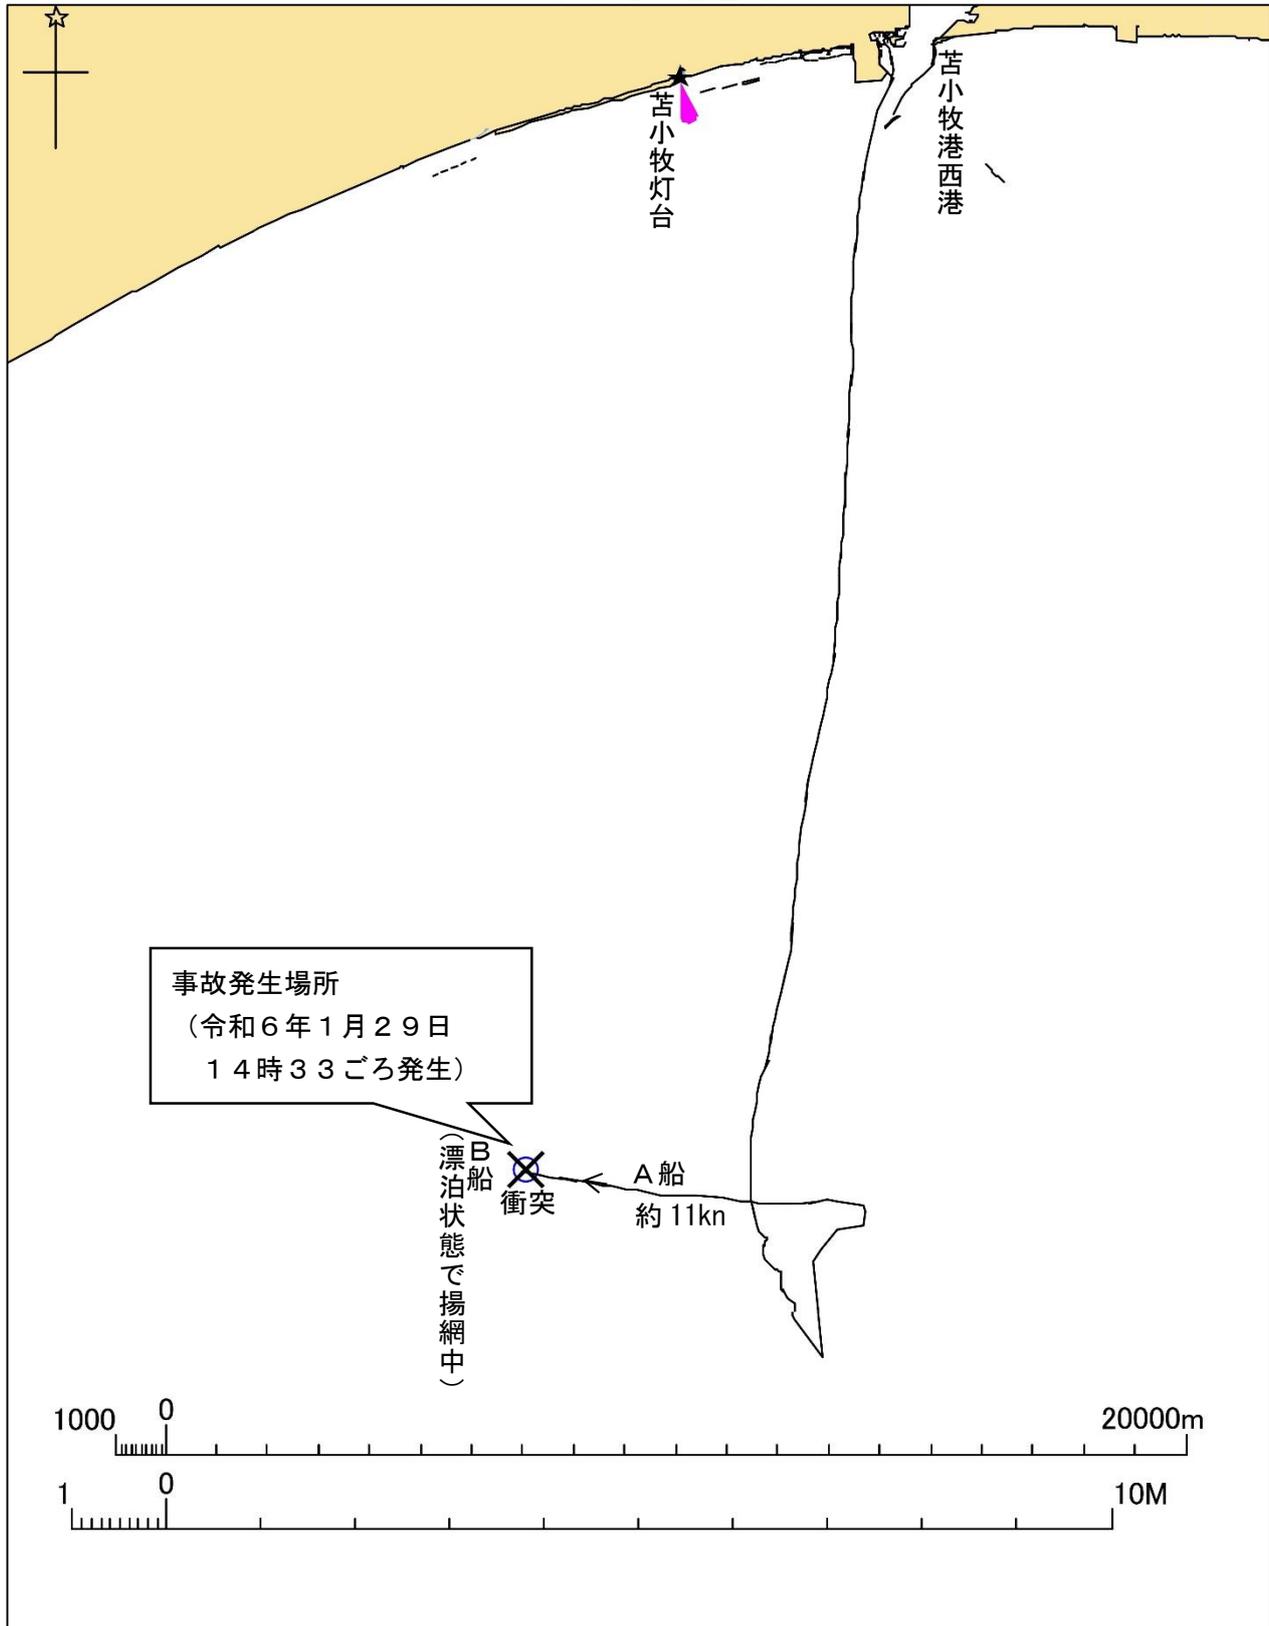
付図1 事故発生経過概略図

A船は、110m等深線に沿って西進中、船長Aが、開放していた操舵室の窓から人の声が聞こえたので、視線を前方に向けたところ、船首方至近にB船の船体が見え、機関を全速力後進としたものの、A船の左舷船首部とB船の右舷中央部付近とが衝突した。

<p>部付近に向けて減速することなく接近するA船を視認し、前部甲板で揚網作業中の乗組員に船尾に逃げるよう叫んだ後、A船と衝突した。</p> <p>船長Aは、ふだん、レーダーを活用し、船首を右方に振ることで、船首方の死角を補う見張りを行って操船していた。</p> <p>船長Aは、揚網中のB船を、白老港に帰港中の漁船群が設置した浮標と思ってマーキングし、前路に他船はいないものと思い込んでしまった。他船がいるのが分かっていたら、レーダーの他、船首を右に振って死角を補い、肉眼で確認して避航していたと本事故後に思った。</p> <p>船長Bは、A船が気付いていないのが分かれば電子ホーンを鳴らすことはできたが、漁模様を確認する目的で他船が接近してくるがあるので、A船がB船に気付いていないとは思わなかったと本事故後に思った。</p>
<p>分析</p>	<p>A船は、魚群探索を行いながら西進中、船長Aが、レーダーで探知したB船の映像を浮標と誤認して前路に他船はいないと思い込み、操舵室右端に設置された魚群探知機の映像を監視することに意識を集中して、前路の見張りを行わなかったことから、衝突直前にB船に気付いて主機を全速力後進としたものの、B船と衝突したものと考えられる。</p> <p>船長Aは、レーダーで周囲を確認した際、A船の西方には、白老港に帰港中の漁船群と思われる映像及び同漁船群が設置した浮標と誤認した映像のみを探知したことから、前路に他船はいないと思い込み、死角を補う見張りを行わなかったものと考えられる。</p> <p>B船は、漂泊状態で揚網中、船長Bが、右舷方から接近するA船を視認した際、漁模様を確認する目的で接近しており、いずれ揚網中のB船を避けると思い込みながら揚網を続け、周囲の見張りを行わなかったことから、A船に対して電子ホーンで注意を促す等の措置を採る時機を失し、A船と衝突したものと考えられる。</p>
<p>原因</p>	<p>本事故は、A船が西進中、B船が漂泊して揚網中、船長Aが、レーダーで探知したB船の映像を浮標と誤認して前路に他船はいないと思い込み、前路の見張りを行わなかったため、B船に対する避航動作が遅れ、また、船長Bが、右舷方から接近するA船を視認した際、漁模様を確認する目的で接近しており、いずれ揚網中のB船を避けると思い込みながら揚網を続け、周囲の見張りを行わなかったため、A船に対して電子ホーンで注意を促す等の措置を採る時機を失し、両船が衝突したものと考えられる。</p>
