船舶事故調査報告書

令和6年11月20日
運輸安全委員会（海事専門部会）議決

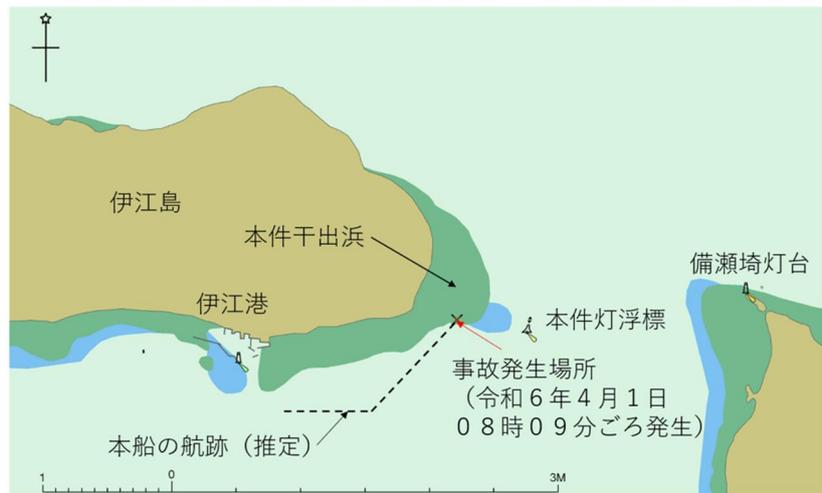
図1 事故発生経過概略図

本船は、伊江島南東方沖を東進中、船長が、本件干出浜の水深を把握しないまま、広域表示されたGPSプロッター上の以前の航跡を参考にしながら、自動操舵の針路を設定し、航行中もGPSプロッターを広域表示にしていたことから、進路が伊江島東岸側に寄っていたことに気付かず、本件干出浜に乗り揚げたものと考えられる。

<p>行するようにしていたものの、本件干出浜の拡張場所を考慮した本船の可航水域を正確に把握できていなかったものと考えられる。</p> <p>船長は、自動操舵の針路を設定した際、本件干出浜東方沖の以前の航跡よりも少し伊江島東岸側に寄っていると思ったものの、船首方に漁船が航行していたことから、そのままの針路で航行できるものと思い、帆走を始めたものと考えられる。</p> <p>船長は、本事故当時、GPSプロッターを広域表示にした状態で、画面上の以前の航跡を参考に同航跡線におおむね合わせるように、自動操舵の針路を設定したことから、少し伊江島東岸に寄り、本件干出浜東端付近を通航する進路となったものと考えられる。</p>
<p>原因</p>	<p>本事故は、本船が伊江島南東方沖を東進中、船長が、本件干出浜の水深を把握しないまま、広域表示されたGPSプロッター上の以前の航跡を参考にしながら、自動操舵の針路を設定し、航行中もGPSプロッターを広域表示にしていたため、進路が伊江島東岸側に寄っていたことに気付かず、本件干出浜に乗り揚げたものと考えられる。</p>
<p>再発防止策</p>	<p>今後の同種事故等の再発防止に役立つ事項として、次のことが考えられる。</p> <ul style="list-style-type: none"> ・ 小型船舶の船長は、出航の前に必ず水路調査を行い、自動操舵の針路を設定する際、陸岸及び浅所付近については、GPSプロッターの画面を詳細表示の海図とし、表示された海図図式の意味を確認し、自船の喫水に余裕のある水深の海域に針路線を設定すること。 ・ 小型船舶の船長は、浅所付近を航行する際は、慣れた海域であっても、GPSプロッターの画面表示を広域表示から詳細表示に切り替えること。
