船舶事故調査報告書

令和6年11月20日
運輸安全委員会（海事専門部会）議決

| 事故種類 | 乗組員負傷 |
| 事故の概要 | 漁船第二十八喜久丸 ^{きく} は、定置網漁の網揚げ作業中、甲板員が負傷した。 |

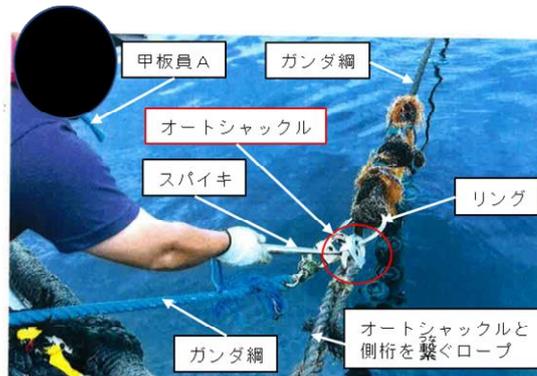
| 事故の経過 | <p>本船は、船長及び甲板員Aほか6人が乗り組み、‘ロープや浮き球で構成される定置網の外側の型枠’（以下「側桁」という。）に左舷を着けて係留し、ブルワーク付近に引き寄せた状態で袋網（落とし網）の網揚げ作業（定置網の袋網を揚げる作業）を開始した。</p> <p>（付図1 事故発生状況図 参照）</p> <p>袋網は、網の海底部分の両端に取り付けられたガンダ綱と称するロープを、海底に設置された滑車を経由させて側桁に連結することで展張される構造となっており、網揚げ作業の際、ガンダ綱を側桁から取り外す必要があった。</p> <p>甲板員Aは、側桁からガンダ綱を取り外す準備として、‘先端の^{とが}尖った鉄棒’（以下「スパイキ」という。）などを差し込むことで、‘側桁とガンダ綱の接続部（リングやロープ）を容易に解放できる連結金具’（以下「オートシャックル」という。）の解放作業を開始した。（写真1参照）</p> |

写真1 オートシャックルの解放作業（再現）

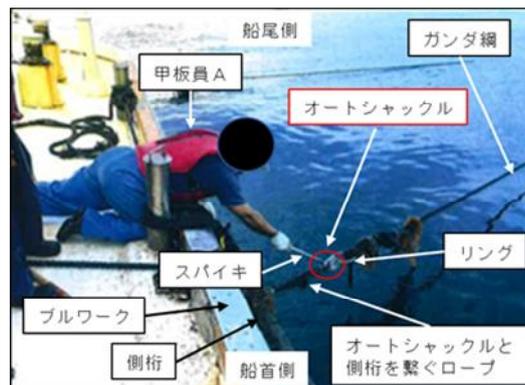
甲板員Aは、オートシャックルを解放する際、本船の左舷ブルワーク上にある側桁の上に左手を置いた状態で船縁から体を乗り出しながら、右手に持ったスパイキでオートシャックルを解放したところ、ガンダ綱が外れた反動で側桁が船側に弾かれ、左手母指が側桁とブルワークとの間に挟まれた。（写真2、3参照）

写真2 体を乗り出した状態（再現）

| <p>分析</p> | <p>本船は、定置網漁の網揚げ作業中、甲板員Aが、側桁をブルワーク付近に引き寄せた状態で、船縁から体を乗り出せば届く位置にあるオートシャックルを解放することに意識を集中し、左手をブルワーク上の側桁の上に置いていたことに気付かずにオートシャックルを解放したことから、解放時の反動で側桁が船側に弾かれ、左手母指が側桁とブルワークとの間に挟まれて負傷したものと考えられる。</p> <p>甲板員Aは、側桁がブルワーク付近に引き寄せられた際、ガンダ綱を側桁から外す作業を迅速に行おうと、接続部のオートシャックルの解放に意識が向き、船縁から体を乗り出した際、左手の位置に注意を払うことができなかった可能性があると考えられる。</p> |

| <p>再発防止策</p> | <p>今後の同種事故等の再発防止に役立つ事項として、次のことが考えられる。</p> <ul style="list-style-type: none"> ・乗組員は、ブルワーク付近でロープ及びオートシャックル等で作業を行う場合、不意にロープ等がブルワークに接触して手指を挟まれたり、オートシャックルを解放した際、反動でロープが船縁に弾かれたりするおそれがあるので、不用意にブルワーク及びロープ上に手を置かないこと。 ・乗組員は、船縁から体を乗り出してロープ作業等を行う場合、落水や不用意にブルワーク及びロープ上に手を置いたりするおそれがあるので、可能な限り体を乗り出さないようにして作業することが望ましい。 ・船長は、乗組員に対して、特定の作業のみに意識を集中することなく、ブルワーク上の側桁やロープの上に手を置かないよう指導を徹底すること。 |

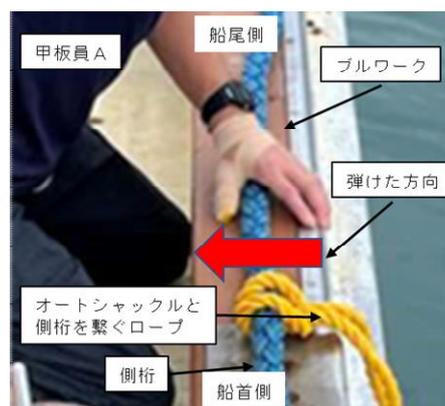
写真3 本船の左舷ブルワーク上にある側桁の上に左手を置いた状態（イメージ）

| <p>原因</p> | <p>本事故は、本船が、定置網漁の網揚げ作業中、甲板員Aが、オートシャックルを解放することに意識を集中し、左手をブルワーク上の側桁の上に置いていたことに気付かずにオートシャックルを解放したため、解放時の反動で側桁が船側に弾かれ、左手母指が側桁とブルワークとの間に挟まれたことにより発生したものと考えられる。</p> |
