船舶事故調査報告書

令和6年11月20日
運輸安全委員会（海事専門部会）議決

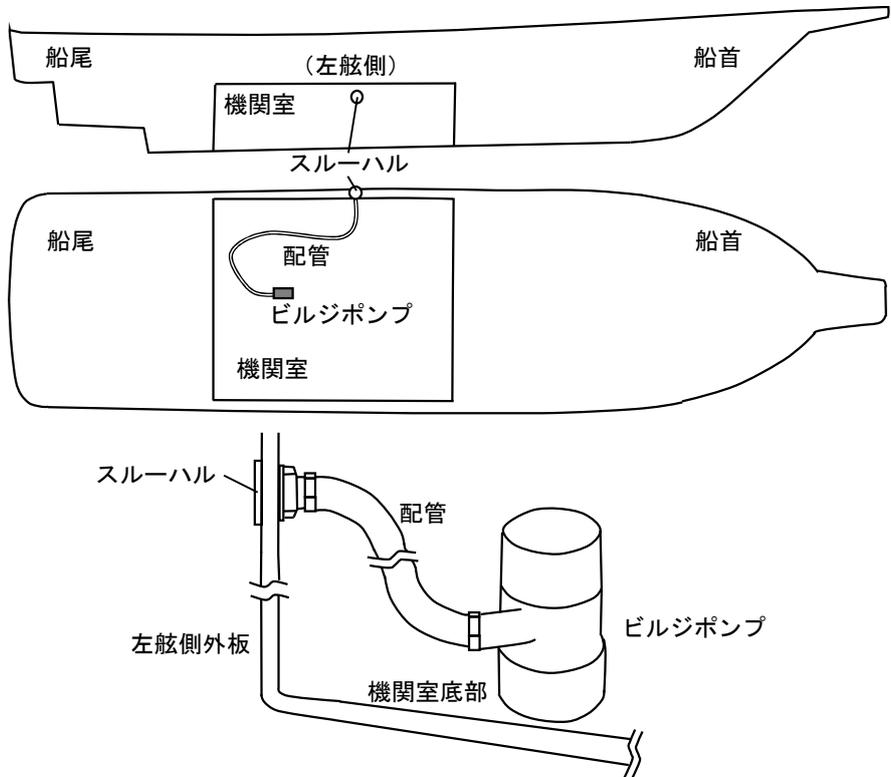
図2 スルーハル設置状況

本船は、後日、整備業者による点検の結果、機関室内左舷側に設置されたビルジポンプ配管に接続していた排水用の‘ナイロン製スルーハル*1’（以下「スルーハル」という。）に経年劣化による破断が認められ、海面に近い左舷側外板のスルーハル設置箇所から機関室内へ浸水していたことが判明した。（図2参照）

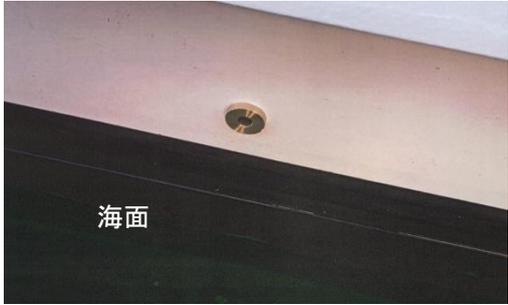
<p>海面</p> <p>写真2 交換後の左舷側外板のスルーハル (A社提供)</p>
<p>分析</p>	<p>本船は、大王埼南南東方沖において漂流して釣り中、機関室内左舷側に設置されたビルジポンプ配管に接続していた排水用のスルーハルに破断が生じたことから、機関室内に浸水したものと考えられる。</p> <p>A社は、本船を令和4年10月ごろ中古で購入して以降、本事故発生までに4回、整備業者に整備を依頼していたが、スルーハルの交換は行われていなかったものと考えられる。</p>
<p>原因</p>	<p>本事故は、本船が、大王埼南南東方沖において漂流して釣り中、機関室内左舷側に設置されたビルジポンプ配管に接続していた排水用のスルーハルに破断が生じたため、機関室内に浸水したものと考えられる。</p>
<p>再発防止策</p>	<p>今後の同種事故等の再発防止に役立つ事項として、次のことが考えられる。</p> <ul style="list-style-type: none"> ・スルーハルが設置された小型船舶の所有者は、劣化などにより破断が生じて機関室内へ浸水しないよう、定期的に整備業者に点検を依頼すること。

<p>A社は、本船を令和4年10月ごろ中古で購入して以降、本事故発生までに4回、整備業者に整備を依頼していたが、スルーハルの交換は行われていなかった。</p> <p>本船は、船長が本事故当日の発航前に機関室内を点検したが、異常はなかった。</p> <p>本事故後、スルーハルは真鍮製<small>しんちゆう</small>に交換された。(写真2参照)</p>
