船舶事故調査報告書

令和6年11月20日
運輸安全委員会（海事専門部会）議決

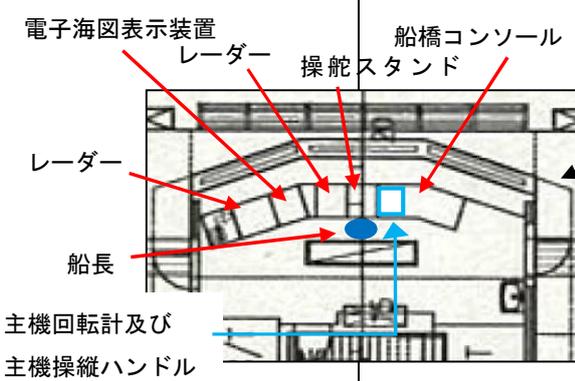
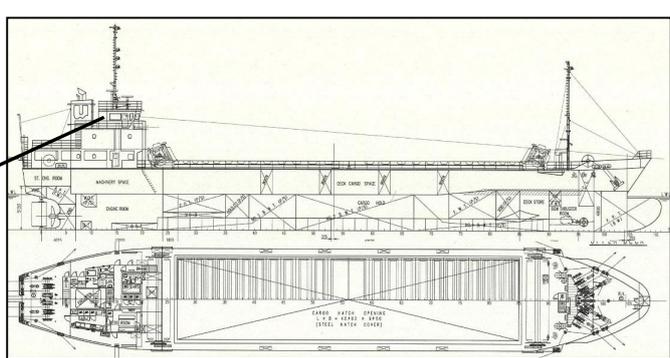
<p>電子海図表示装置 レーダー 操舵スタンド 船橋コンソール レーダー 船長 主機回転計及び 主機操縦ハンドル</p> <p>図1 一般配置図及び船橋における機器設備</p> <p>本船は、船長が単独で船橋当直に当たり、出港配置を解除して、約5ノット（kn）の対地速力とし、手動操舵で南西進していた。</p> <p>市川水路北口付近（Y字の交差部）には、高谷新町南方沖の分岐に市川B（葛南港湾事務所設置の航路標識）及びその南方の市川水路西</p>

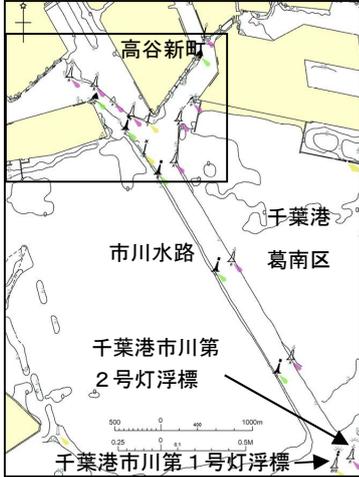
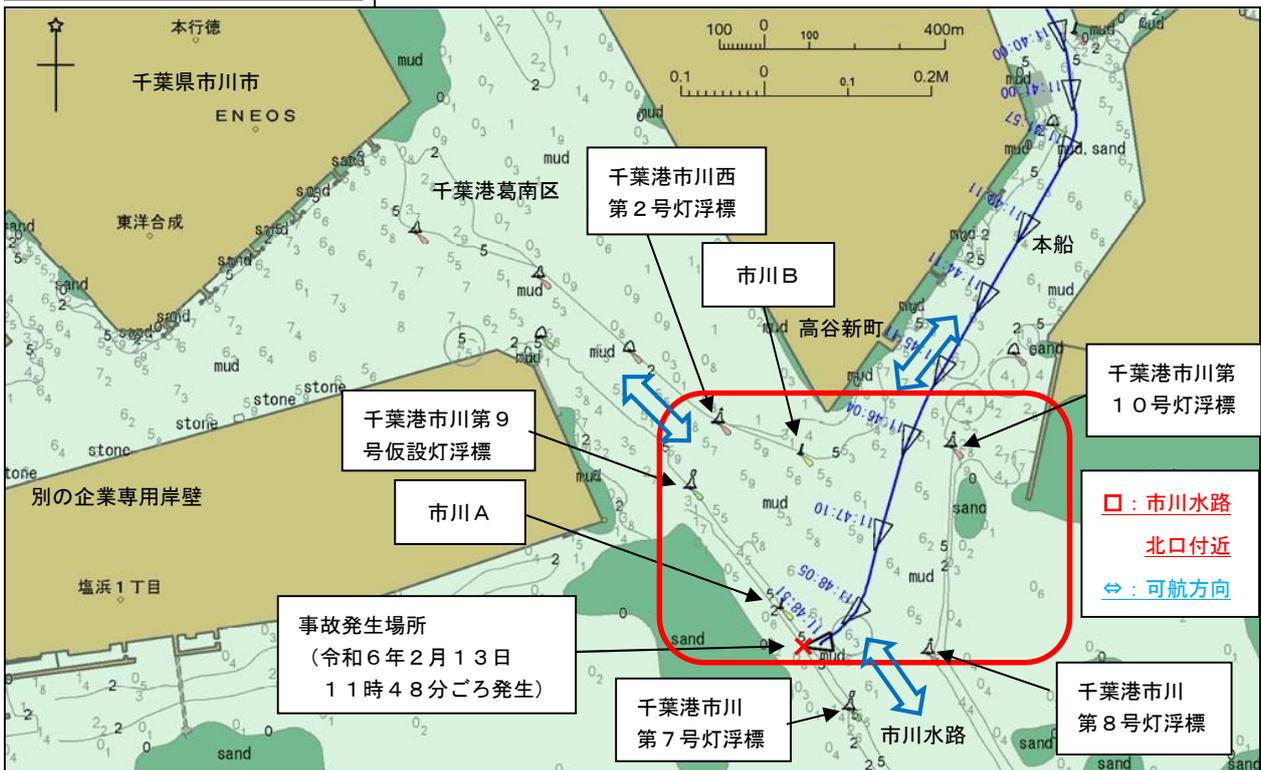
図 2 本船の航跡

船長は、目視のみで、市川水路から北出航する船舶の状況を確認していたところ、右舷船首方の市川 A を見て、市川 B と思い、見間違えた市川 A を右舷側に見て右転中、レーダー画面の対地速度表示が 0 kn であることを認め、ポータラジオより VHF 無線電話で乗り揚げたかを尋ねられ、本船が市川 A 南方の浅所に乗り揚げたことを知った。（図 2 参照）

船長は、事前に電子海図表示装置等で水路調査を行ったときに変針目標となる市川Bがあることを確認したが、周囲の灯浮標を確認していなかったため、本事故後、市川Aも同様な灯浮標であることを知り、市川Aを市川Bと見間違えたと思った。なお、本事故当時、本船が市川Bを右舷側で通過したことに気付いていなかったため、適宜、レーダー及び電子海図表示装置の画面を見ていれば、乗り揚げることはなかったと本事故後に思った。

<p>ショートカットせず第1号灯浮標と第2号灯浮標の間を航行すること。</p> <p>(略)</p>
分析	<p>本船は、市川水路北口付近を南西進中、船長が、水路調査を正確に行っていなかったことから、航路標識を見間違え、市川A南方の浅所に接近していることに気付かず、同浅所に乗り揚げたものと考えられる。</p> <p>船長は、事前に水路調査を行った際、変針目標となる市川Bを確認したが、周囲の灯浮標を確認していなかったこと、市川A及び市川Bの灯質が全く同じで頭標及び標体も相似していたことから、水路調査を正確に行っていなかったものと考えられる。</p> <p>船長は、企業専用ふ頭の着岸前に船橋当直で市川水路に入航したのが初めてであり、本事故当時、単独当直で、手動操舵、主機操縦及び見張り等、複数の動作をほぼ同時に行っていたことから、時間的に余裕がなく、レーダー等で船位の確認を行っていなかったものと考えられる。</p>
原因	<p>本事故は、本船が市川水路北口付近を南西進中、船長が、水路調査を正確に行っていなかったため、航路標識を見間違え、市川A南方の浅所に接近していることに気付かず、同浅所に乗り揚げたものと考えられる。</p>
再発防止策	<p>A社は、本事故後、港内を航行する場合、船首配置に乗組員1人を配置すること及び事前にコースラインを電子海図表示装置に設定すること、また、狭い水路を航行する場合、複数で船橋当直を行うこととした。</p> <p>今後の同種事故等の再発防止に役立つ事項として、次のことが考えられる。</p> <ul style="list-style-type: none"> ・ 船長は、周辺に浅所が拮延する狭い水路を航行する場合、事前に浅所を海図等で水路調査を行い、目標とする物標のみだけでなく、周囲の物標を把握して誤認しないよう留意すること。 ・ 船長は、周辺に浅所が拮延する狭い水路を航行する場合、目視のみではなく、レーダー及び電子海図表示装置等の航海計器を利用して自船と浅所の相対位置を常時把握し、事前に設定したコースラインに沿って航行すること。また、複数で船橋当直を行い、操船に当たること。
