船舶事故調査報告書

令和6年1月24日
運輸安全委員会（海事専門部会）議決

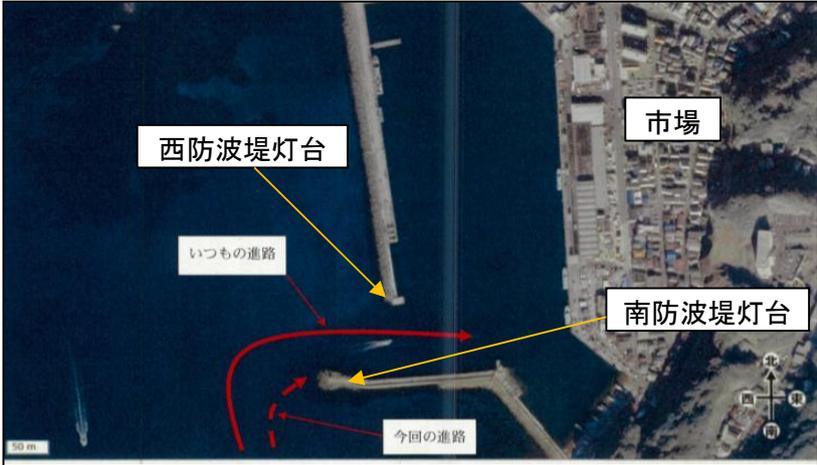
<p data-bbox="746 645 1197 676">図1 本船の本事故当時の進路状況</p> <p data-bbox="547 739 1428 817">船長は、損傷状況及び乗組員の負傷の有無等を確認し、本船は、自力離礁して勝浦漁港に着岸した。</p>
<p data-bbox="164 835 225 866">分析</p>	<p data-bbox="547 835 1428 1014">本船は、浜勝浦西方沖を北進中、機関長が、船位を正確に把握しないまま、市場の様子に意識を向けて目視のみで航行していたことから、南防波堤付近の浅所に向けて航行していることに気付かず、同浅所に乗り揚げたものと考えられる。</p>
<p data-bbox="164 1025 225 1057">原因</p>	<p data-bbox="547 1025 1428 1205">本事故は、夜間、本船が、浜勝浦西方沖を北進中、機関長が、船位を正確に把握しないまま、市場の様子に意識を向けて目視のみで航行していたため、南防波堤付近の浅所に向けて航行していることに気付かず、同浅所に乗り揚げたものと考えられる。</p>
<p data-bbox="164 1216 309 1247">再発防止策</p>	<p data-bbox="547 1216 1428 1294">今後の同種事故等の再発防止に役立つ事項として、次のことが考えられる。</p> <ul data-bbox="584 1317 1428 1395" style="list-style-type: none"> ・ 操船者は、特定の物標等に意識を向けることなく、GPSプロッタ等で船位を確認して変針等すること。
