## 船舶事故調査報告書

令和6年1月24日  
運輸安全委員会（海事専門部会）議決

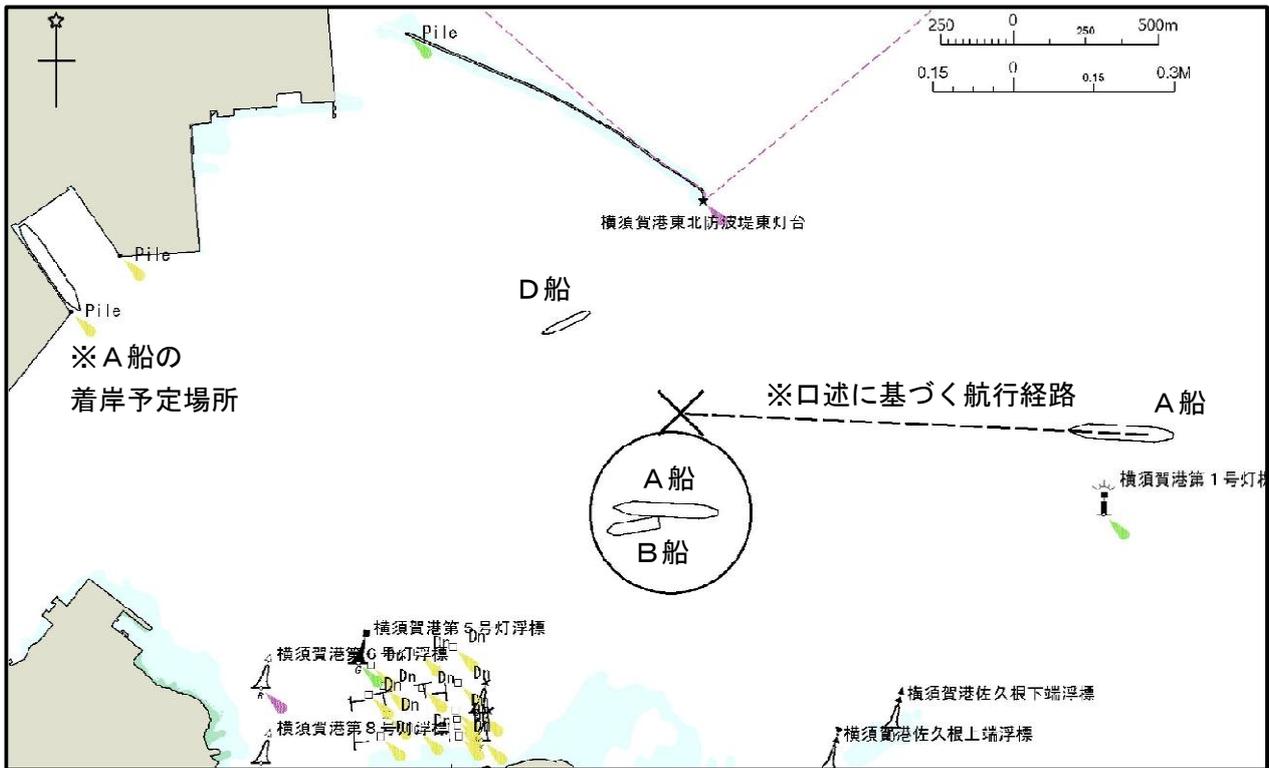
付図1 事故発生経過概略図

<p>電話装置で呼び出したものの、応答を得ることができず、注意喚起として長音1回の汽笛を吹鳴した。</p> <p>A船は、B船及びC船が左舷船尾方から接近を始めたので、徐々に減速しながら、左舷船尾部にC船のタグラインを取ったのち、左舷船首方を並走するB船にヒービングライン<sup>*1</sup>を2度送ったものの、ヒービングラインが短く、強風にあおられたこともあり、B船にヒービングラインを送ることができなかった。</p> <p>A船は、船首方至近を横切ろうとしているD船に対して短音5回の汽笛を吹鳴したのち、左舷船首方に接近したB船にヒービングラインを送ったところ、更にB船が接近し、約5ノットの対地速力で、A船の左舷船首部とB船の右舷船尾部とが衝突した。</p> <p>B船は、船長Bほか4人が乗り組み、船長Bが在橋し、航海士（以下「航海士B」という。）が操船に当たり、C船と共にA船の左舷船尾方からA船に接近し、A船の左舷船首方で並走を始めた。</p> <p>航海士Bは、D船がA船の船首方を横切る態勢であったので、A船が避航動作をとるかも知れないと思い、A船に接近することをためらっていたが、A船の船首配置の乗組員がヒービングラインをB船に送る気配があったので、A船に接近したものの、ヒービングラインを受け取ることができなかった。</p> <p>船長Bは、航海士Bと操船を交代したのち、再びA船からヒービングラインを送る気配があったので、A船に接近したが、ヒービングラインを受け取ることができなかった。</p> <p>船長Bは、A船の短音5回の汽笛を聞き、D船がA船の船首方を横切ったのでA船が避航動作をとることはないと思い、A船からヒービングラインを送る気配があったので、前回よりも更にA船に接近し、送られたヒービングラインがB船の右舷方に流されたので、ヒービングラインを受け取ろうとして右転したものの受け取ることができず、体勢を立て直そうと左転したところ、船尾が右舷方に振れてA船に接近し、B船とA船とが衝突した。</p> <p>（付図1 事故発生経過概略図 参照）</p>
<p><b>分析</b></p>	<p>A船は、西進しながらB船へタグラインの受渡し作業中、A船が使用していたヒービングラインが短く、強風にあおられてB船に送ることができなかったことから、B船が更にA船に接近した際、B船と衝突したものと考えられる。</p> <p>B船は、A船からタグラインを受け取ろうとA船の左舷船首方を航行中、船長Bが、A船に接近した際、ヒービングラインを受け取ろうとして右転したのち、体勢を立て直そうと左転したことから、船尾が右舷方に振れてA船に接近し、A船と衝突したものと考えられる。</p>

<p><b>原因</b></p>	<p>本事故は、A船が西進しながらB船へタグラインの受渡し作業中、B船がA船からタグラインを受け取ろうとA船の左舷船首方を航行中、A船が使用していたヒービングラインが短く、強風にあおられてB船に送ることができず、また、船長Bが、A船に更に接近した際、ヒービングラインを受け取ろうとして右転したのち、体勢を立て直そうと左転したため、B船の船尾が右舷方に振れてA船に接近し、両船が衝突したものと考えられる。</p>
<p><b>再発防止策</b></p>	<p>今後の同種事故等の再発防止に役立つ事項として、次のことが考えられる。</p> <ul style="list-style-type: none"> <li>・タグラインの受渡しにおいては、タグラインを受け取る船舶とタグボートとの間の意思疎通を密にして受渡しのタイミングを図るとともに、気象及び海象の状況を勘案し、適切な船間距離で実施すること。</li> </ul>
