船舶事故調査報告書

令和6年2月28日
運輸安全委員会（海事専門部会）議決

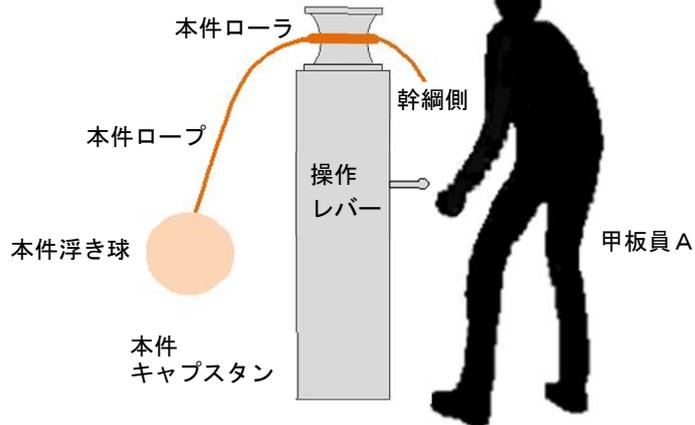
図1 本事故当時の状況（イメージ図）

事故種類	乗組員負傷
発生日時	令和4年11月19日 09時10分ごろ
発生場所	北海道増毛町増毛港北方沖 増毛灯台から真方位344° 4.2海里付近 (概位 北緯43°55.3′ 東経141°30.2′)
事故の概要	漁船第八十八開龍丸 ^{かいりゅう} は、操業中、乗組員が負傷した。
事故調査の経過	令和4年11月19日、主管調査官（函館事務所）を指名 原因関係者から意見聴取手続実施済
事実情報 船種船名、総トン数 船舶番号、船舶所有者等	漁船 第八十八開龍丸、13トン HK2-23982（漁船登録番号）、一般社団法人北海道漁船リ ース
乗組員等に関する情報	船長、一級小型 甲板員A
負傷者	軽傷 1人（甲板員A）
損傷	なし
気象・海象	気象：天気 曇り、風向 東南東、風力 1、視界 良好 海象：波高 約0.5m
事故の経過	<p>本船は、船長及び甲板員Aほか1人が乗り組み、増毛港北方沖に設置されたほたて養殖施設において、ほたて貝育成用の籠約1,000本を垂下した幹綱（合成繊維製、長さ約200m、直径約30mm）を右舷側船首尾に設置されたガイドローラに渡し掛け、‘浮き球を増設して浮力を調整し、同幹綱を適切な水深まで浮上させる作業’（以下「幹綱の調整作業」という。）を行っていた。</p> <p>甲板員Aは、保護帽を着用せずに右舷船首部に設置されたキャプスタン（高さ約1.5m、以下「本件キャプスタン」という。）の船尾側に立ち、幹綱に取り付けたロープ（合成繊維製、長さ約40m、直径約24mm、以下「本件ロープ」という。）先端の浮き球（プラスチック製、直径約30cm、以下「本件浮き球」という。）を揚収し、同キャプスタン上部の横方向に回転するローラ（以下「本件ローラ」という。）に同ロープの先端から約1mの部分を反時計回りに3～4回巻き、同ローラを操作して同ロープの巻き上げを開始した。</p> <p>甲板員Aは、本件ローラの回転速度を調節するため、高さ70～80cmの位置にある操作レバーを操作しようとして少し屈んだところ、本件浮き球が上方に跳ね上がって左側頭部に当たって負傷した。（図1参照）</p>

本件浮き球は、ふだん、本件ローラが約10回転するまで宙に浮いた状態で本件キャプスタンの周囲をゆっくり回った後、ロープが巻き取られるに従って甲板上に接地していたが、本事故当時、本件浮き球が甲板上に接地するまでロープが巻き取られていなかった。

甲板員Aは、本件ローラに弛んだ状態で巻かれていた本件ロープが養殖施設の自重で張ったので、本件浮き球が上方に跳ね上げられたのではないかと本事故後に思った。

本船は、増毛港北方沖のほたて養殖施設において、幹綱の調整作業中、甲板員Aが、本件ロープの巻き上げを行っていたところ、本件浮き球が上方に跳ね上がったことから、同浮き球が左側頭部に当たって負傷したものと考えられる。

本件浮き球は、本件ローラに弛んだ状態で巻かれていた本件ロープが養殖施設の自重で緊張したことから、上方に跳ね上がった可能性があると考えられる。

本事故は、本船が、増毛港北方沖のほたて養殖施設において、幹綱の調整作業中、甲板員Aが、本件ロープの巻き上げを行っていたところ、本件浮き球が上方に跳ね上がったため、同浮き球が左側頭部に当たったことにより発生したものと考えられる。

- ・浮き球が付いたロープを巻き上げる際は、浮き球が上方に跳ね上がることがあるので、浮き球やロープが跳ね上がる等の不測の事態に備え、保護帽を着用することが望ましい。
