船舶事故調査報告書

令和6年2月28日

運輸安全委員会（海事専門部会）議決

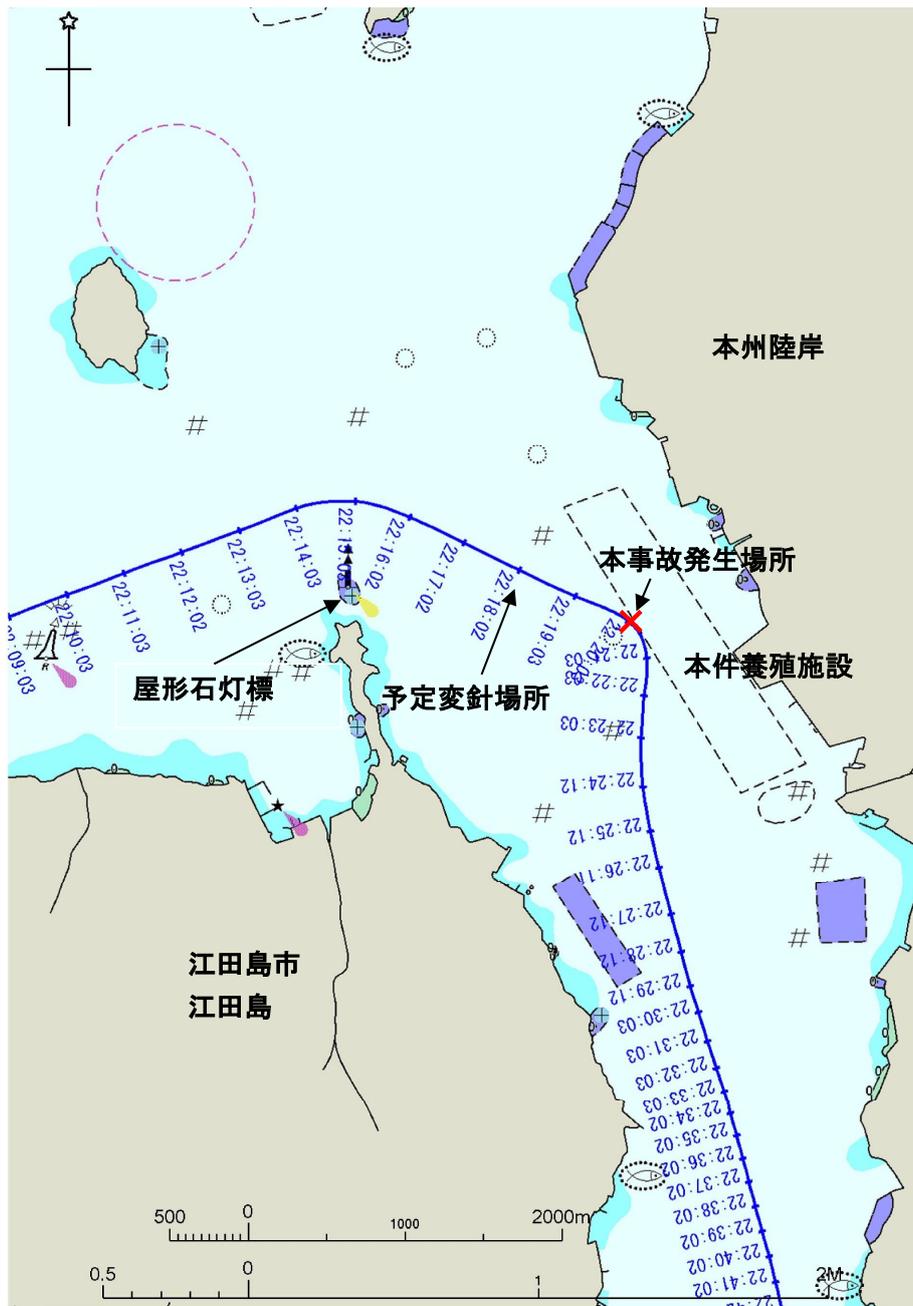
付図1 航行経路図

<p>船長は、関門海峡から呉港まで最後に航行してから10年以上経過していたので、十分な経験を有している水先人に操船を任せていた。</p> <p>船長は、水先人が115°に変針した後もレーダー画面を見ている様子だったので、いずれ更に変針するであろうと思っていたが、水先人が右舵の号令を発するのを聞いて、時機が少し遅いと感じていたところ、本件養殖施設の標識灯を視認し、本件養殖施設に衝突したことに気付いた。</p> <p>(付図1 航行経路図 参照)</p>
分析	<p>本船は、本件水路を南東進中、水先人が、レーダー画面を漠然と見ていて、予定変針場所に達したことに気付かなかったことから、本件養殖施設に衝突したものと考えられる。</p>
原因	<p>本事故は、夜間、本船が、本件水路を南東進中、水先人が、レーダー画面を漠然と見ていて、予定変針場所に達したことに気付かなかったため、本件養殖施設に衝突したものと考えられる。</p>
再発防止策	<p>今後の同種事故等の再発防止に役立つ事項として、次のことが考えられる。</p> <ul style="list-style-type: none"> ・ 水先人は、予定変針場所を在橋している乗組員と共有し、予定変針場所に達したことを報告させること。 ・ 船長は、水先人の操船に疑問が生じた場合、直ちに水先人に質問や助言をするなどして航行の安全を確保すること。
