船舶事故調査報告書

令和6年2月28日

運輸安全委員会（海事専門部会）議決

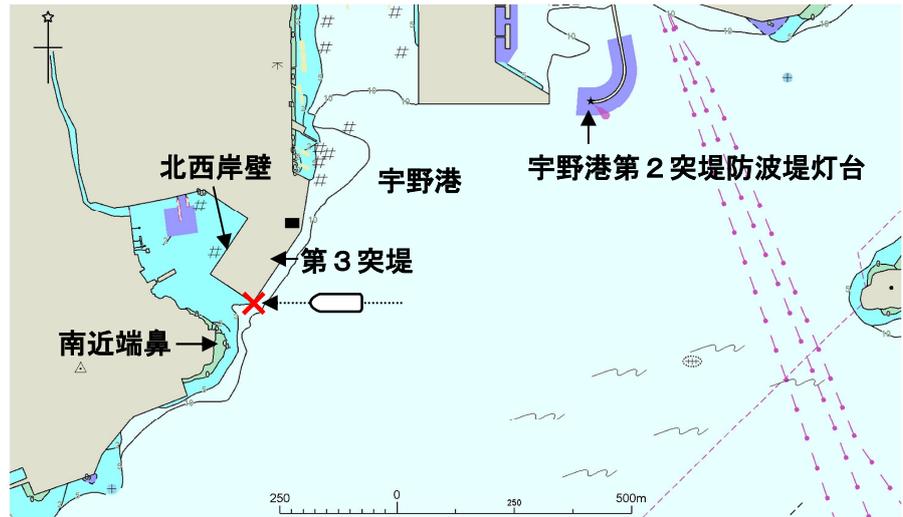
図1 事故発生経過概略図

事故種類	衝突（岸壁）
発生日時	令和5年4月15日 20時25分ごろ
発生場所	岡山県玉野市宇野港第3突堤 宇野港第2突堤防波堤灯台から真方位239°850m付近 (概位 北緯34°29.2′ 東経133°56.9′)
事故の概要	貨物船第五千陽丸は、西進中、岸壁に衝突した。
事故調査の経過	令和5年8月1日、主管調査官（広島事務所）を指名 原因関係者から意見聴取手続実施済
事実情報	
船種船名、総トン数	貨物船 第五千陽丸、199トン
船舶番号、船舶所有者等	134586、高原海運有限会社、株式会社しんこうせい（船舶借入人）
乗組員等に関する情報	船長、五級（航海）
負傷者	なし
損傷	本船 右舷船尾部外板に凹損及び亀裂 岸壁 コンクリートに擦過傷
気象・海象	気象：天気 雨、風向 南、風速 約4m/s、視程 約4海里 海象：海上 平穏
事故の経過	<p>本船は、船長及び機関長が乗り組み、阪神港堺泉北区を空船で出港し、荷役待機の目的で宇野港に向かった。</p> <p>本船は、宇野港の南西方に延びる第3突堤の北西に面した岸壁（以下「北西岸壁」という。）に、出船左舷着けで着岸する予定だったので、第3突堤南端付近で右舵を取った後、北西岸壁西方沖で右回頭するつもりで、船長が船橋配置に、機関長が船首配置にそれぞれついて、第3突堤の南方沖を西進した。</p> <p>船長は、第3突堤南端を視認してから右転する予定であったが、同突堤南端には照明設備がなく、雨で同突堤南端を視認できなかったため、ふだんより遅い約3.2ノットの対地速力として目視で同突堤南端を確認しようとしていたところ、同突堤南端が見え始め、ふだんより同突堤南端に接近していることに気付いて機関を後進としたものの行きあしが止まらず、本船の右舷船尾部が同突堤南端に衝突した。（図1参照）</p>

本船は、照明設備のない第3突堤南端付近において、降雨の中で西進中、船長が、目視のみで航行を続けたことから、同突堤南端に接近していることに気付くのが遅れ、同突堤南端に衝突したものと考えられる。

本事故は、夜間、本船が、照明設備のない第3突堤南端付近において、降雨の中で西進中、船長が、目視のみで航行を続けたため、同突堤南端に接近していることに気付くのが遅れ、同突堤南端に衝突したものと考えられる。

- ・ 船長は、慣れている海域を航行する場合でも、航海計器を活用して船位の確認を行うこと。
