船舶事故調査報告書

令和6年2月28日

運輸安全委員会（海事専門部会）議決

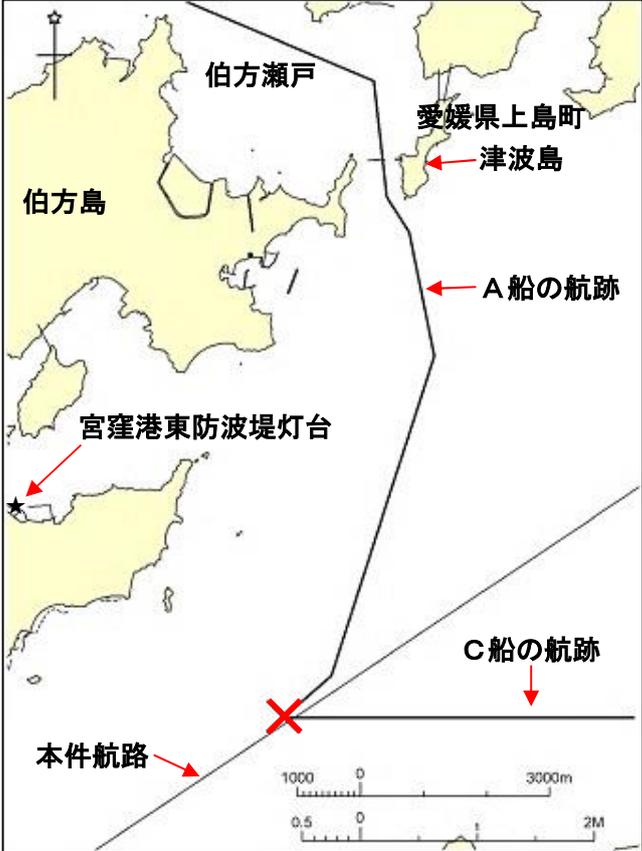
(図1参照)

<p style="text-align: center;">図1 事故発生経過概略図</p>
<p>分析</p>	<p>A船引船列は、南西進中、船長Aが本件航路に沿って航行する船舶に注意を向けていたことから、C船の存在に気付かずに航行を続けてC船と衝突したものと考えられる。</p> <p>船長Aは、B船船尾部両舷に光達距離約3Mの点滅灯のみを点灯していたことから、B船に法定灯火を表示していなかったものと考えられる。</p> <p>C船は、西進中、船長Cが漁獲物の選別作業に注意を向けていたことから、A船引船列が接近していることに気付かずに航行を続けてB船と衝突したものと考えられる。</p>
<p>原因</p>	<p>本事故は、夜間、A船引船列が南西進中、C船が西進中、船長Aが、本件航路に沿って航行する船舶に注意を向けていたため、C船の存在に気付かずに航行を続け、また、船長Cが、漁獲物の選別作業に注意を向けていたため、A船引船列が接近していることに気付かずに航行を続け、両船が衝突したものと考えられる。</p>
<p>再発防止策</p>	<p>今後の同種事故等の再発防止に役立つ事項として、次のことが考えられる。</p> <ul style="list-style-type: none"> ・ 船長は、航行中、特定の対象だけに意識を向けることなく、常時、周囲の適切な見張りを行うこと。 ・ 引船列を構成する船長は、えい航物に法定灯火を表示すること。 ・ 船長は、付近に航行中の船舶を認めた場合、十分に離れるまで動

静を監視すること。

- ・ 船長は、事故発生後、速やかに海上保安庁に通報すること。
