船舶事故調査報告書

運輸安全委員会（海事専門部会）議決

事故種類	衝突（棧橋）
発生日時	令和5年7月6日 13時05分ごろ
発生場所	関門港若松第1区妙見泊地OEOOC岸壁棧橋 牧山信号所から真方位251° 1.6海里付近 (概位 北緯33° 52.8′ 東経130° 46.9′)
事故の概要	押船第二北九丸は、はしけ北九号と押船列を構成して着棧操船中、棧橋に衝突した。
事故調査の経過	令和5年8月28日、主管調査官（門司事務所）を指名原因関係者から意見聴取手続実施済
事実情報 船種船名、総トン数 船舶番号、船舶所有者等	A 押船 第二北九丸、57トン 143692、玄洋海砂採取販売協同組合 B はしけ 北九号、総トン数なし なし、北九州開発株式会社
乗組員等に関する情報	船長A、四級（航海）
負傷者	なし
損傷	A 右舷船尾部外板に破口 B なし 棧橋 棧橋にねじれ損等
気象・海象	気象：天気 晴れ、風向 北西、風力 2、視界 良好 海象：波高 約0.1m、潮汐 下げ潮の初期
事故の経過	A船は、船長Aほか4人が乗り組み、B船の船尾凹部に船首を連結して押船列（以下「A船押船列」という。）を構成し、妙見泊地のOEOOC岸壁棧橋（以下「本件棧橋」という。）に出船左舷着けで着棧して揚げ荷役を行う目的で、同泊地に向けて航行した。 船長Aは、右舷正横に本件棧橋が見えたので、左舵を取り、B船のバウスラストを使用して左回頭を始めたところ、A船の右舷船尾部が本件棧橋に接近していることに気付き、舵を中央に戻して主機を全速力前進としたものの、約1.5ノットの対地速力で、A船の右舷船尾部が本件棧橋に衝突した。 船長Aは、負傷者及び船体損傷の有無を確認した後、船舶所有者に連絡し、A船押船列を本件棧橋に着棧させた。 船長Aは、本件棧橋に約20回着棧した経験があった。 船長Aは、ふだんは、本件棧橋から約10m離れたところでA船押船列を左回頭させていたが、着棧に時間が掛かっていたので、本事故当時は、着棧操船に要する時間を短縮しようと、本件棧橋との距離を狭めて回頭させた。

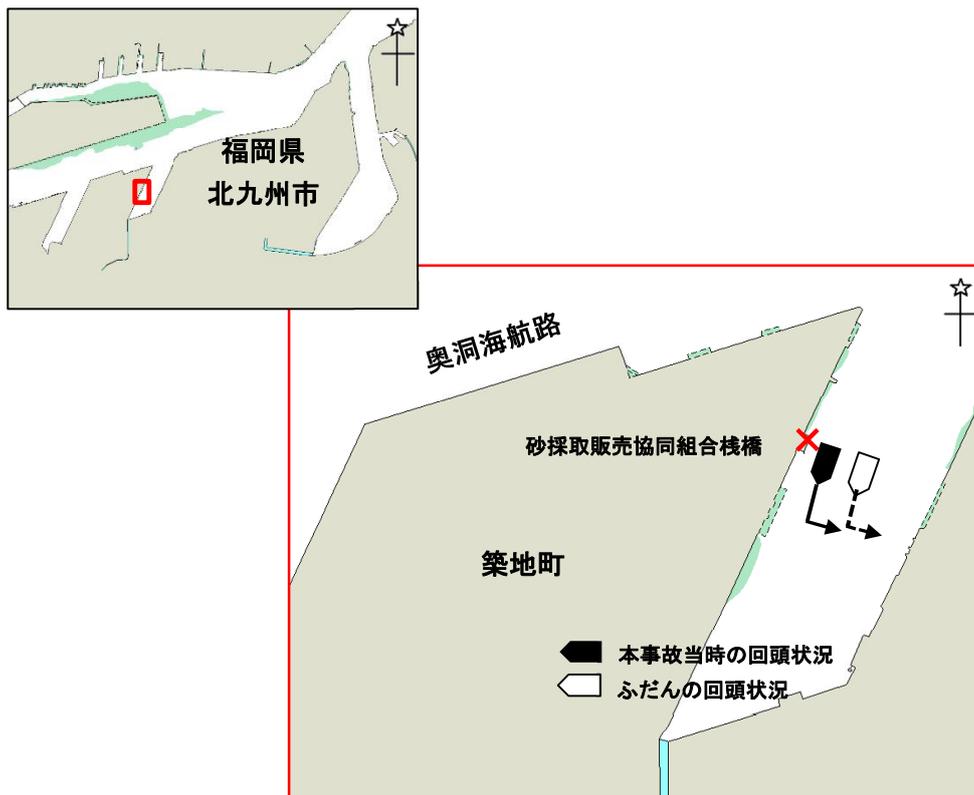
付図1 事故発生場所概略図

(付図1 事故発生場所概略図 参照)
分析	A船押船列は、本件棧橋への着棧作業中、船長Aが、着棧操船に要する時間を短縮しようと、ふだんより本件棧橋との距離を狭めて左回頭したことから、A船の右舷船尾部が本件棧橋に衝突したものと考えられる。
原因	本事故は、A押船列が、本件棧橋への着棧作業中、船長Aが、着棧操船に要する時間を短縮しようと、ふだんより本件棧橋との距離を狭めて左回頭したため、A船の右舷船尾部が本件棧橋に衝突したものと考えられる。
再発防止策	今後の同種事故等の再発防止に役立つ事項として、次のことが考えられる。 ・船長は、ふだんの着岸要領を変更する場合は、針路、速力等の制御を事前の計画に基づいて慎重に行うとともに、乗組員に着岸要領をあらかじめ共有し、船体の棧橋等への接触防止を図ること。
