船舶事故調査報告書

令和6年3月27日  
運輸安全委員会（海事専門部会）議決

| 事故種類 | 衝突 |
| 発生場所 | 福島県いわき市小名浜港南方沖<br>平潟港 <sup>なごほ</sup> 勿来沖防波堤灯台から真方位100° 4.1海里（M）付近<br>（概位 北緯36° 51.0′ 東経140° 52.6′） |

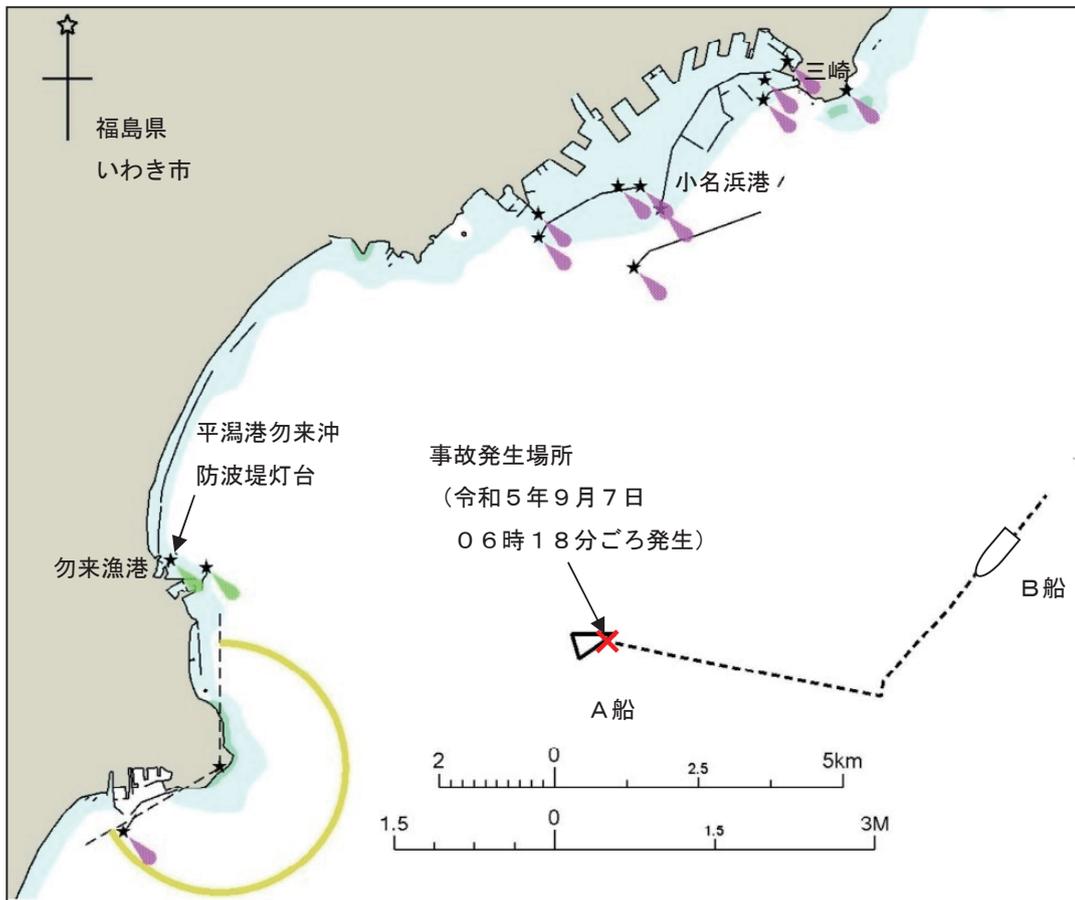
付図1 事故発生経過概略図

| | <p>航海士Aは、B船と衝突したことに気付いていなかった。</p> <p>船長Aは、B船と衝突したことを知らないまま、海上保安庁より国際VHF無線電話等でB船と衝突したことを尋ねられ、船首部を点検して右舷船首外板に衝突の痕跡を認め、本事故の発生を知った。</p> <p>A船の喫水は、船首約12.63m、船尾約12.71mであった。</p> <p>A船に装備された航海情報記録装置<sup>*1</sup>（VDR：Voyage Data Recorder）のレーダー画像記録（04時59分59秒～06時16分29秒）には、A船の東北東方から南西進したのち、A船の東方からA船の船首に向けて西進する小型船舶の映像が映っていた。</p> <p>B船は、船長Bほか1人（以下「甲板員B」という。）が乗り組み、<sup>なこそ</sup>勿来漁港を出港し、いわき市三崎沖で1回目の底引き網の作業を行った後、南下して同漁港西北西方沖で2回目の底引き網の作業を終え、帰航の途につき、自動操舵により西進していた。</p> <p>船長Bは、漁場を出発したとき、2Mレンジのレーダーで航行の支障となる船舶が映っておらず、船体中央にある操舵室の後方に移動した。</p> <p>船長Bは、操舵室により船首方に死角が生じていた後部甲板上で左舷側に甲板員Bが座って魚の選別作業を行っているのを見て、ふだんよりも豊漁であったので入港までに同作業が終わらないと思い、右舷側に座って同作業を手伝い始めた。</p> <p>船長Bは、魚の選別作業を中断して右舷から船首方を見たとき、目視のみで船首方の僅かに右舷側約2～3MにA船を認めたが、A船までの距離がまだ離れていると思い、同作業を続けながら航行した。</p> <p>船長Bは、魚の選別作業をやめて船首方に振り返ったとき、船首至近にA船を認めたが、どうすることもできず、A船と衝突した。</p> <p>船長Bは、A船と衝突直後、操舵室に移動して主機を中立とし、A船と離れてから、甲板員Bの負傷の有無、損傷及び浸水状況を確認したのち、A船右舷ウイングの下方付近にB船を移動させ、A船に向かって叫んだが、応答がなかったため、自力で勿来漁港に戻った。</p> <p>船長Bは、所属の漁業協同組合を経由して海上保安庁に本事故の発生を通報した。</p> <p>（付図1 事故発生経過概略図 参照）</p> |
| 分析 | <p>A船は、錨泊中、B船が衝突したものと考えられる。</p> <p>B船は、西進中、船長Bが、操舵室により船首方に死角が生じた場所で魚の選別作業を手伝い、同作業中に右舷から船首方を見たとき、船首方の僅かに右舷側にA船を認めたものの、A船との距離がまだ離れていると思い、同作業を続けながら航行したことから、その後船首</p> |

| | 至近にA船を認めたが、どうすることもできず、A船と衝突したものと考えられる。 |
| 原因 | 本事故は、A船が錨泊中、B船が西進中、船長Bが、操舵室により船首方に死角が生じた場所で魚の選別作業を手伝い、同作業中に右舷から船首方を見たとき、船首方の僅かに右舷側にA船を認めたものの、A船と距離がまだ離れていると思い、同作業を続けながら航行したため、A船に衝突したものと考えられる。 |

| 再発防止策 | 今後の同種事故等の再発防止に役立つ事項として、次のことが考えられる。<br>・船長は、航行中、乗組員が行う作業を手伝うことを優先せず、常に周囲の状況を確認するなどの適切な見張りを行うこと。 |
