船舶事故調査報告書

令和6年3月27日
運輸安全委員会（海事専門部会）議決

事故種類	衝突
発生日時	令和5年2月27日 23時49分ごろ
発生場所	香川県高松市稲毛島東方沖 稲毛島灯台から真方位091° 1.9海里（M）付近 （概位 北緯34° 24.6′ 東経134° 10.5′）
事故の概要	貨物船綾音丸は、東南東進中、また、漁船伸栄丸は緩やかに右回頭しながら航行中、両船が衝突した。
事故調査の経過	令和5年3月27日、主管調査官（広島事務所）を指名原因関係者から意見聴取手続実施済
事実情報 船種船名、総トン数 船舶番号、船舶所有者等	A 貨物船 綾音丸、749トン 141667、由良船舶株式会社 B 漁船 伸栄丸、4.9トン KA3-24942（漁船登録番号）、個人所有
乗組員等に関する情報	A 船長A、三級（航海） 航海士A、四級（航海）（履歴限定） B 船長B、一級小型・特殊・特定
負傷者	なし
損傷	A 右舷船尾部外板に擦過傷 B 船首部外板に破損、船首部ハンドレールに曲損、左舷船尾部外板に擦過傷
気象・海象	気象：天気 晴れ、風向 南南西、風力 2、視界 良好 海象：波高 約0.5m、潮汐 上げ潮の初期
事故の経過	A船は、船長A及び航海士Aほか4人が乗り組み、法定灯火を表示し、航海士Aが単独で航海当直に当たり、2台のレーダーをそれぞれノースアップで3Mレンジ及び1Mレンジとし、約11ノット（kn）の速力（対地速力、以下同じ。）で、愛知県名古屋港に向け、備讃瀬戸東航路（以下「航路」という。）を東航していた。 航海士Aは、高松市男木島北方沖を通過後、左舷船首方にA船より速力が約1kn遅い同航船（以下「C船」という。）がいたのでC船の右舷側を追い越そうと航路右側（南側）端付近を航行していたところ、レーダー画面上のC船の船首方約1Mに、AIS情報で把握していた位置にB船を含む3隻の漁船の映像を確認した。 航海士Aは、C船を追い越した後、低速で同航するB船を含む3隻の南方を通過してから航路の中央に針路を向けようとしていたが、左舷船首方約0.6MにB船の集魚灯及び緑灯を視認し、B船が右舷方に移動を始めたので接近しすぎないように少し左転した。

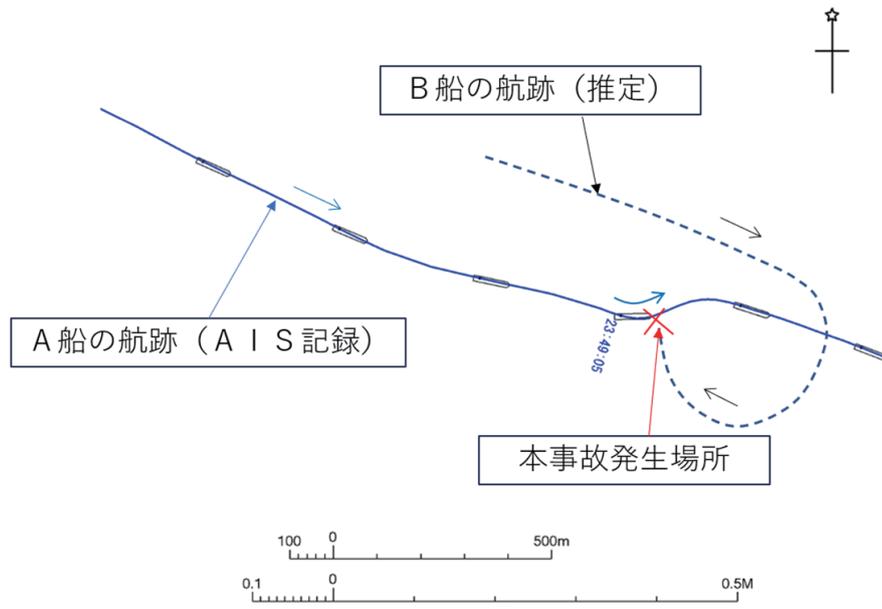
付図1 推定航行経路図

<p>航海士Aは、B船が右舷船首約30° 約0.4Mになったところでそのまま離れるものと思い、航路の中央に針路を向ける前に後続のC船を確認しようとB船から目を離し、レーダー画面を確認した。</p> <p>航海士Aは、再び右舷方を見たところ、紅灯に変わったB船を至近に認め、B船を避けようと左舵一杯を取り、B船が右舷船尾部付近を通過したが、衝撃音などが聞こえずに衝突したのかどうか分からず、備讃瀬戸海上交通センターにB船と接近したことを通報し、船長Aに船内電話でその旨を報告した。</p> <p>A船は、高松市高松港沖に移動して海上保安部の調査を受け、右舷船尾部外板にB船の塗料が確認された。</p> <p>B船は、船長Bが1人で乗り組み、男木島北方沖と香川県さぬき市大串崎北方沖<small>おおくし</small>の間の備讃瀬戸東航路付近において潮流に従って東南東進又は西北西進のえい網を繰り返して底引き網漁を行っていた。</p> <p>船長Bは、約4～5回目のえい網終了後、法定灯火を表示し、船首を次のえい網開始場所の大串崎北方沖（B船の東南東方）に向け、自動操舵を設定して約7～8knの速力で航行を始めた後、リモコン操舵のダイヤル（以下「操舵ダイヤル」という。）を船尾甲板にある操舵コンソールに掛け、船尾甲板で漁獲物の選別作業を開始した。</p> <p>船長Bは、進行方向の周辺の灯浮標などを見て予定進路より北寄りに進んでいると思い、少し南側のえい網開始場所の方向を目視で確認して他船を認めなかったため、自動操舵の設定針路を南側に変えようと操舵ダイヤルを回して右舵を取り、少し右転したところで舵中央に戻そうと舵中央側に回した。</p> <p>船長Bは、操舵ダイヤルが舵中央の位置に戻され、船首がえい網開始場所に向けた針路で自動操舵が設定され、航行を始めたと思い、船尾甲板で漁獲物の選別作業を始め、同作業に意識を向け続けていた。</p> <p>船長Bは、しばらくしてふと船首方を見たところ、至近にA船がいることに気付き、機関を後進としたが間に合わず、A船の右舷船尾部とB船の左舷船首部とが衝突し、更にその反動でB船が右転してA船の右舷船尾部とB船左舷船尾部とが衝突した。</p> <p>船長Bは、自動操舵の設定針路を南側に変えようと操舵ダイヤルを操作した際、舵中央の位置に戻したつもりであったが、僅かに右舵の状態では止めてしまったのではないかと本事故後に思った。</p> <p>（付図1 推定航行経路図 参照）</p>

<p>分析</p>	<p>A船は、東南東進中、航海士Aが、船首方を左舷から右舷に航行して0.4Mの距離となったB船が、A船から離れていくと思ってB船から視線を外し、レーダー画面で左舷後方の他船を確認しながら航行を続けたことから、B船が右回頭を続けて接近していることに気付くのが遅れ、左舵一杯を取ったものの、B船と衝突したものと考えられる。</p>

<p>航海士 A は、航路の中央に針路を向けようとしていたことから、B 船から視線を外し、レーダー画面で左舷船尾方を後続する C 船などの状況を確認していたものと考えられる。</p> <p>B 船は、東南東進から緩やかに右回頭しながら航行中、船長 B が、自動操舵の設定針路の変更を行った後、B 船が自動操舵により直進しているものと思ひ、漁獲物の選別作業に意識を向けて航行を続けたことから、A 船と接近していることに気付くのが遅れ、A 船が至近になったところで機関を後進としたものの間に合わず、A 船と衝突したものと考えられる。</p> <p>船長 B は、B 船の自動操舵の設定針路を南側に変えようと操舵ダイヤルを操作した際、操舵ダイヤルが僅かに右舵の状態であったことから、B 船が緩やかに右回頭を続けたものと考えられる。</p>
<p>原因</p>	<p>本事故は、夜間、A 船が、東南東進中、B 船が、東南東進から緩やかに右回頭しながら航行中、航海士 A が、船首方を左舷から右舷に航行した B 船が A 船から離れていくと思ひ、B 船から視線を外してレーダー画面で左舷後方の他船を確認しながら航行を続け、また、船長 B が、自動操舵の設定針路の変更を行った後、B 船が自動操舵により直進しているものと思ひ、漁獲物の選別作業に意識を向け、航行を続けたため、両船が衝突したものと考えられる。</p>
<p>再発防止策</p>	<p>今後の同種事故等の再発防止及び被害の軽減に役立つ事項として、次のことが考えられる。</p> <ul style="list-style-type: none"> ・ 当直航海士は、漁船と近距離で行き会う時は、漁船が選別作業などに従事し、不安定な動きをすることがあることを考慮し、漁船が十分に離れるまで、見張りを継続すること。 ・ 漁船の船長は、漁場を移動する際は、漁獲物の選別などの作業を行わず、操船に集中すること。
