船舶事故調査報告書

令和6年3月27日

運輸安全委員会（海事専門部会）議決

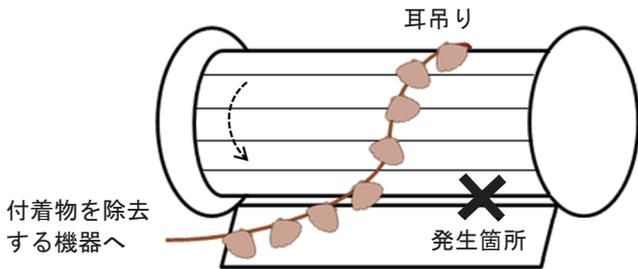
事故種類	乗組員負傷
発生日時	令和4年12月11日 10時48分ごろ
発生場所	北海道洞爺湖町 ^{あぶた} 虻田漁港北西方沖 虻田港西防波堤灯台から真方位295° 2.8海里付近 (概位 北緯42° 32.8′ 東経140° 43.0′)
事故の概要	漁船第八十八 ^{かいえい} 海栄丸は、操業中、乗組員が負傷した。
事故調査の経過	令和4年12月13日、主管調査官（函館事務所）を指名 原因関係者から意見聴取手続実施済
事実情報	
船種船名、総トン数	漁船 第八十八海栄丸、9.7トン
船舶番号、船舶所有者等	HK2-12034（漁船登録番号）、個人所有
乗組員等に関する情報	船長、一級小型・特殊・特定 甲板員A
負傷者	軽傷 1人（甲板員A）
損傷	なし
気象・海象	気象：天気 曇り、風向 北西、風力 3、視界 良好 海象：波高 約1m
事故の経過	<p>本船は、船長及び外国人技能実習生である甲板員Aほか1人が乗り組み、虻田漁港北西方沖のほたて貝養殖施設において、ほたて貝の洗浄作業を開始した。</p> <p>ほたて貝の洗浄作業は、‘ほたて貝の付いた綱’（以下「耳吊り」という。）を垂下した桁綱を左舷側船首尾のガイドローラに渡し掛け、耳吊りを桁綱から外して‘左舷側中央部付近に設置されたローラ’（以下「本件ローラ」という。）で引き揚げ、本件ローラの船尾側に設置されたほたて貝の付着物を除去する機器で洗浄した後、再び桁綱に結んで海中に戻すものであった。</p> <p>甲板員Aは、ナイロン製の手袋を着用し、本件ローラ付近に立って耳吊りを引き揚げていたところ、本件ローラの下部に落ちていたほたて貝の付着物を取り除こうと右手を伸ばしたとき、本件ローラの下部に右手の人差し指が巻き込まれた。（図1参照）</p>

<p>図1 本件ローラの状況（イメージ）</p>

<p>本船は、操業を中止して虻田漁港に帰港した。</p> <p>甲板員Aは、救急車で病院に搬送され、右示指側副靭帯損傷と診断された。</p> <p>船長は、甲板員Aに対し、日頃から操業中の危険性について注意していた。</p>
分析	<p>本船は、ほたて貝の洗浄作業中、甲板員Aが、回転中の本件ローラ下部に落ちていたほたて貝の付着物を取り除こうと右手を伸ばしたことから、本件ローラ下部に右手の人差し指が巻き込まれて負傷したものと考えられる。</p>
原因	<p>本事故は、本船が、ほたて貝の洗浄作業中、甲板員Aが、回転中の本件ローラ下部に落ちていたほたて貝の付着物を取り除こうと右手を伸ばしたため、本件ローラ下部に右手の人差し指が巻き込まれたことにより発生したものと考えられる。</p>
再発防止策	<p>今後の同種事故等の再発防止に役立つ事項として、次のことが考えられる。</p> <ul style="list-style-type: none"> ・ 耳吊りの引き揚げ作業を行う者は、回転中のローラ下部に手を近づけないようにし、ほたて貝の付着物等を取り除く必要がある場合は、同ローラの回転を止めてから行うこと。
