船舶事故調査報告書

令和6年3月27日

運輸安全委員会（海事専門部会）議決

| 事故の概要 | 漁船みほ丸は、南東進中、暗岩に乗り揚げた。 |

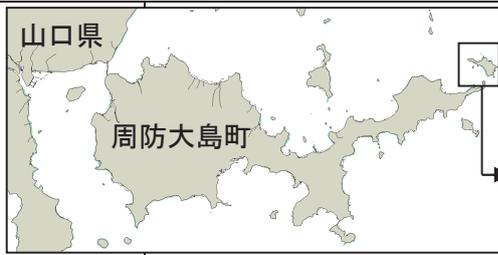
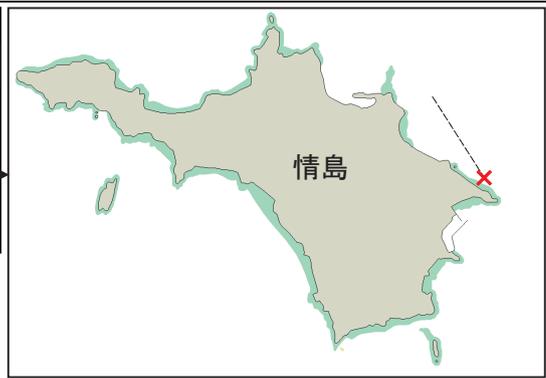
図1 事故発生経過概略図

| 事故の経過 | <p>本船は、船長が1人で乗り組み、情島北東方沖で一本釣り漁を行う目的で周防大島町伊保田港を出港した。</p> <p>船長は、出港する際、霧が発生していることを認めたが、航行の支障にはならない程度の霧であると感じ、また、情島北東方沖まで航行したことが何度もあったので、出港することとした。</p> <p>船長は、情島北東方沖での操業を終えた後、出港時よりも霧が濃くなって視界が不良となっていたが、情島が見えてくれば同島に沿って航行して帰港しようと思い、ふだんより遅い約5ノットの対地速力で、情島のある南東方に向けて航行を開始した。</p> <p>船長は、情島を見つけられないまま、船位を把握していない状態で南東進を続けていたところ、突然、衝撃を感じ、情島東岸沖の暗岩（以下「本件暗岩」という。）に乗り揚げたことを認め、海上保安庁に本事故の発生を通報した。（図1参照）</p> |

本船は、濃霧注意報が発表され、霧により視界が不良となっている状況下、情島東方沖を南東進中、船長が、船位を把握していない状態で航行を続けたことから、本件暗岩に向けて航行していることに気付かず、本件暗岩に乗り揚げたものと考えられる。

本事故は、本船が、濃霧注意報が発表され、霧により視界が不良となっている状況下、情島東方沖を南東進中、船長が、船位を把握していない状態で航行を続けたため、本件暗岩に向けて航行していることに気付かず、本件暗岩に乗り揚げたものと考えられる。

- ・ 操船者は、慣れた海域を航行する場合であっても、発航する前に最新の気象情報を確認するとともに、濃霧注意報が発表されている場合、濃霧下において船位を適切に確認することができる手段を確保できないのであれば、発航を控えること。
- ・ 操船者は、自船が備える航海計器の使用方に慣熟し、必要に応じてそれらの計器を使用しながら、船位を適切に確認すること。
