船舶事故調査報告書

令和6年3月27日
運輸安全委員会（海事専門部会）議決

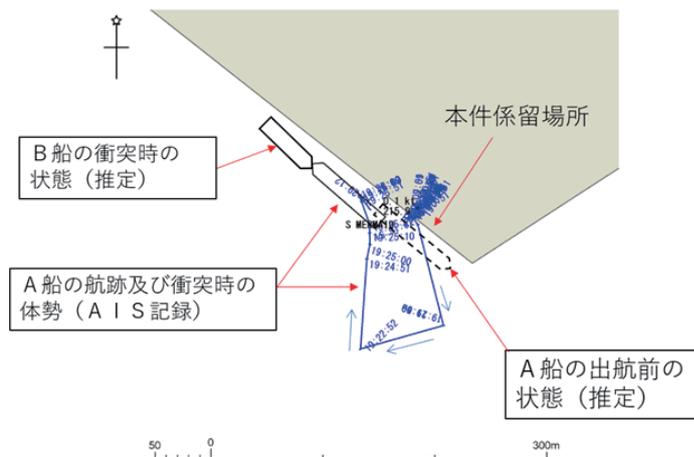
図1 航行経路図

A船は、左転して本件係留場所の北西方に係留していたB船の前方に向かって前進し始め、船長Aが再びトランシーバーで全速力後進を指示したが、機関士Aがクラッチを前進としたまま主機の回転数を更に上げ、B船の船首前方に向かうように前進し、球状船首部先端が岸壁に衝突した後、左舷船首部がB船の左舷船首部に衝突した。(図1参照)
