船舶事故調査報告書

令和6年3月27日  
運輸安全委員会（海事専門部会）議決

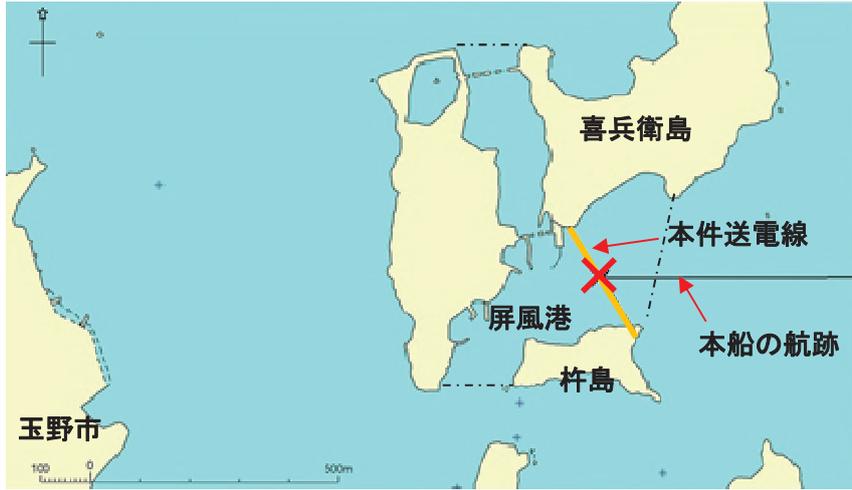
事故種類	送電線損傷
発生日時	令和5年6月9日 13時00分ごろ
発生場所	香川県直島町屏風港 宇野港田井第3号灯標から真方位072°850m付近 (概位 北緯34°29.9′ 東経133°58.5′)
事故の概要	プレジャーヨットAIOIⅦは、西進中、送電線に接触し、送電線が切断した。
事故調査の経過	令和5年8月30日、主管調査官（広島事務所）を指名 原因関係者から意見聴取手続実施済
事実情報	
船種船名、総トン数	プレジャーヨット AIOIⅦ、10トン
船舶番号、船舶所有者等	235-56816岡山、個人所有
乗組員等に関する情報	船長、一級小型・特殊・特定
負傷者	なし
損傷	本船 なし 送電線 1本切断
気象・海象	気象：天気 晴れ、風 ほとんどなし、視界 良好 海象：海上 平穏、潮汐 上げ潮の末期、潮高 約167cm（宇野）
事故の経過	<p>本船は、マストの高さが海面から約19.4mで、船長が1人で乗り組み、同乗者3人を乗せ、クルージングの目的で、岡山県玉野市の海の駅に向け、岡山県瀬戸内市のヨットハーバーを出港した。</p> <p>船長は、屏風港内の直島町喜兵衛島と同町杵島との間の水路（以下「本件水路」という。）を通過するつもりで、機走により約2ノットの対地速力で西進中、同乗者と共に、周辺に設置されている漁具と接触しないように海面に注意を向けていたところ、船首が突然持ち上がって、すぐに元に戻った。</p> <p>船長は、垂れ下がった本件送電線に気付いた同乗者の報告を受けて118番通報し、玉野市の海の駅まで航行を続けた。</p> <p>船長は、本事故当時、本件水路を航行するのは初めてで、出港前に航海用電子参考図（new pec）を見たが、最大まで拡大表示しておらず、最大まで拡大表示すると表示される高さ13mの送電線（以下「本件送電線」という。）が本件水路に存在することに気付かなかった。（図1参照）</p>

<p>The map shows the area around Fushiko Port (屏風港) and the surrounding islands: Kibei Island (喜兵衛島) to the north and Kijima (杵島) to the south. A red line indicates the 'Course of the vessel' (本船の航跡) moving from the east towards the port. A dashed line represents the 'Power line' (本件送電線) crossing the waterway. A red 'X' marks the point of contact between the vessel's mast and the power line. The city of Tamano (玉野市) is labeled on the western coast. A scale bar at the bottom indicates 500m.</p> <p style="text-align: center;">図1 事故発生経過概略図</p> <p>本件送電線は、1戸の建物へ配電を行うためのものであったが、同建物は空き家であった。</p>
<p><b>分析</b></p>	<p>本船は、屏風港内の本件水路を西進中、船長が、本件送電線の存在を知らず、周辺に設置されている漁具と接触しないように海面に注意を向けていたことから、本件送電線に気付かず航行を続け、本船のマストが本件送電線に接触して切断したものと考えられる。</p> <p>船長は、本件水路を航行するのが初めてで、出港前に new pec を見たが、最大まで拡大表示しなかったことから、本件送電線の存在に気付かなかったものと考えられる。</p>
<p><b>原因</b></p>	<p>本事故は、本船が、屏風港内の本件水路を西進中、船長が、本件送電線の存在を知らず、周辺に設置されている漁具と接触しないように海面に注意を向けていたため、本件送電線に気付かず航行を続け、本船のマストが本件送電線に接触して切断したものと考えられる。</p>

<p><b>再発防止策</b></p>	<p>今後の同種事故等の再発防止に役立つ事項として、次のことが考えられる。</p> <ul style="list-style-type: none"> <li>・ 船長は、島と島の間水路を航行する場合、送電線が架設されていることがあるので、特定の対象だけに注意を向けず、上方の見張りを行ったり、電子海図等を拡大表示したりして送電線の有無を確認すること。</li> <li>・ 船長は、初めて航行する海域は、出港前に詳しく水路調査を実施すること。</li> </ul>
