船舶事故調査報告書

令和6年3月27日

運輸安全委員会（海事専門部会）議決

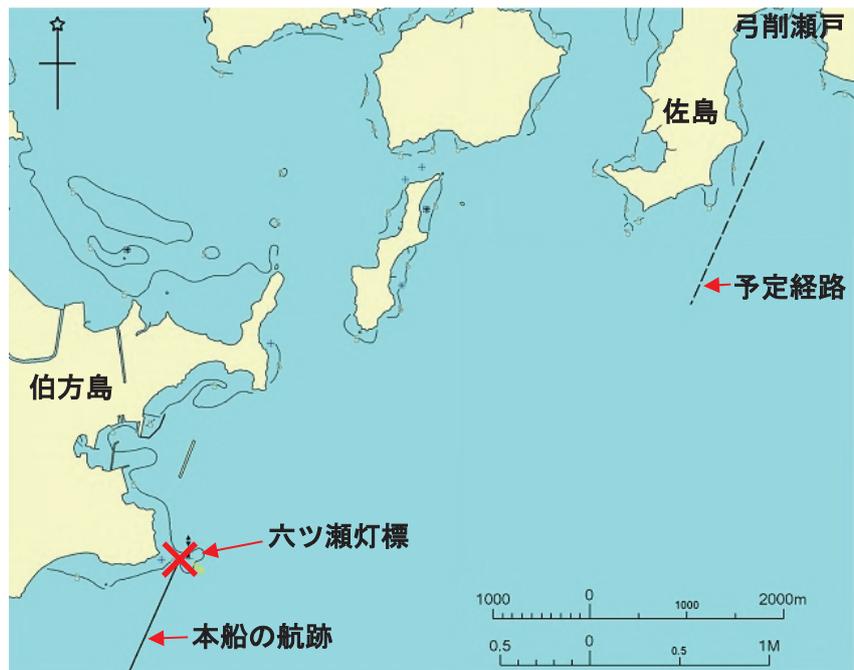
図1 事故発生経過概略図

事故種類	乗揚
発生日時	令和5年8月6日 21時48分ごろ
発生場所	愛媛県今治市 ^{はかた} 伯方島南東方沖 六ツ瀬灯標から真方位272° 90m付近 (概位 北緯34° 11.7′ 東経133° 07.7′)
事故の概要	プレジャーボート ^{げどう} 外道は、北北東進中、岩場 ^{はぶ} に乗り揚げた。
事故調査の経過	令和5年9月5日、主管調査官（広島事務所）を指名 原因関係者から意見聴取手続実施済
事実情報	
船種船名、総トン数	プレジャーボート 外道、18トン
船舶番号、船舶所有者等	252-23512広島、株式会社かもめいと
乗組員等に関する情報	船長、二級小型・特殊
負傷者	なし
損傷	プロペラ翼及びプロペラシャフトに曲損等
気象・海象	気象：天気 晴れ、風向 北東、風力 2、視程 約100m 海象：海上 平穏、潮汐 上げ潮の中央期、潮候 約233cm (土生)
事故の経過	<p>本船は、船長が1人で乗り組み、同乗者11人を乗せ、今治市の花火大会の観覧を終え、愛媛県^{かみしま}上島町の佐島東方の弓削瀬戸を通るつもりで係留地である広島県尾道市のマリーナに向かっていました。</p> <p>船長は、視界が悪かったので、同乗者5人に見張りを頼み、ふだんよりも速力を落とした約5ノットの対地速力として航行中、GPSプロッターの画面に陸岸が映ったとき、自身が記憶している陸岸の形が佐島南東部の陸岸の形と似ていたため、当該陸岸を佐島と思い、同陸岸の東方に向けて北北東進しました。</p> <p>船長は、右舷方に六ツ瀬灯標の灯光が見えたため、GPSプロッターに映っていた陸岸が佐島ではないと分かり、急いで左舵を取ったものの、伯方島南東方沖の岩場（以下「本件岩場」という。）に乗り揚げた。</p> <p>船長は、本事故後、GPSプロッターに映った陸岸が佐島ではなく、伯方島であったことをGPSプロッターにより確認して118番通報した後、機関を後進にかけたところ離礁できたので、自力航行して目的のマリーナに帰港しました。</p> <p>本船の喫水は、船首約0.3m、船尾約1.0mであった。</p> <p>船長は、視界が悪かったので、見張りに集中してGPSプロッター画面を詳しく確認しておらず、六ツ瀬灯標の表示に気付いていなかった。（図1参照）</p>

船長は、GPSプロッターを拡大表示していたので、映っていた陸岸が伯方島と気付かず、船位の確認ができていなかったと本事故後に思った。

本船は、伯方島南東方沖を北北東進中、船長が、GPSプロッターに映った伯方島の陸岸を佐島と思い、航行を続けたことから、本件岩場に乗り揚げたものと考えられる。

船長は、視界が悪かったので、見張りに集中してGPSプロッターの画面を詳しく確認しておらず、また、GPSプロッターを拡大表示していたことから、映っていた陸岸が伯方島と気付かなかったものと考えられる。

本事故は、夜間、本船が伯方島南東方沖を北北東進中、船長が、GPSプロッターに映った伯方島の陸岸を佐島と思い、航行を続けたため、本件岩場に乗り揚げたものと考えられる。

- ・ 船長は、視界不良時、周囲の見張りを厳重に行うとともに、航海計器等を適切に使用して自船の位置を確実に把握しながら航行すること。
