## 船舶事故調査報告書

令和6年3月27日  
運輸安全委員会（海事専門部会）議決

事故種類	衝突（浮きドック）
発生日時	令和5年9月7日 15時30分ごろ
発生場所	長崎県佐世保港 佐世保港弁天島灯台から真方位069° 1,120m付近 （概位 北緯33° 09.0′ 東経129° 43.6′）
事故の概要	引船さくらは、浮きドックに入渠する際、後進しながら左回頭中、同浮きドックに衝突した。
事故調査の経過	令和5年10月17日、主管調査官（長崎事務所）を指名 原因関係者から意見聴取手続実施済
事実情報	
船種船名、総トン数	引船 さくら、19トン
船舶番号、船舶所有者等	291-27508長崎、前畑造船株式会社（A社）
乗組員等に関する情報	船長、一級小型・特殊・特定
負傷者	軽傷 1人（甲板員）
損傷	本船 船尾部外板に凹損及び擦過傷 浮きドック なし
気象・海象	気象：天気 晴れ、風向 北、風速 約2～3m/s、視界 良好 海象：海上 平穏、潮汐 下げ潮の初期
事故の経過	<p>本船は、船長及び甲板員1人が乗り組み、新造された浮きドック（以下「本件浮きドック」という。）の試運転の目的で、係船中の浮き棧橋（以下、単に「棧橋」という。）の係船索を放し、船長が操舵室で立った姿勢で舵輪を操作して操船に当たり、甲板員が前部甲板で立った姿勢で前方を向き、船首方の見張りに当たっていた。</p> <p>本件浮きドックは、“これまで使用していた浮きドック”（以下「旧浮きドック」という。）よりも幅が約5.5m広く、入出渠口が棧橋の反対側にあった。</p> <p>船長は、本船を本件浮きドックに入渠させる目的で、本船を後進させながら左回頭して反転させた後、本船を前進させて右回頭し、本件浮きドックの入出渠口から入渠させる予定であった。</p> <p>船長は、本船を左回頭させる際、本件浮きドックの幅が旧浮きドックの幅よりも約5.5m広がっていることを失念しており、旧浮きドックに入渠させていたときの感覚で、本船と棧橋との間隔を広げようとして本船の主機を前進運転とし、左舵を取って本船の船尾部と棧橋との間隔が約3～4m開いたことを確認した。</p> <p>船長は、操舵室後部の窓から後方を見ていたものの、いつものように後進しながら左回頭できると思い、前方を向き直した後に主機を後進運転として右舵を取った。</p>

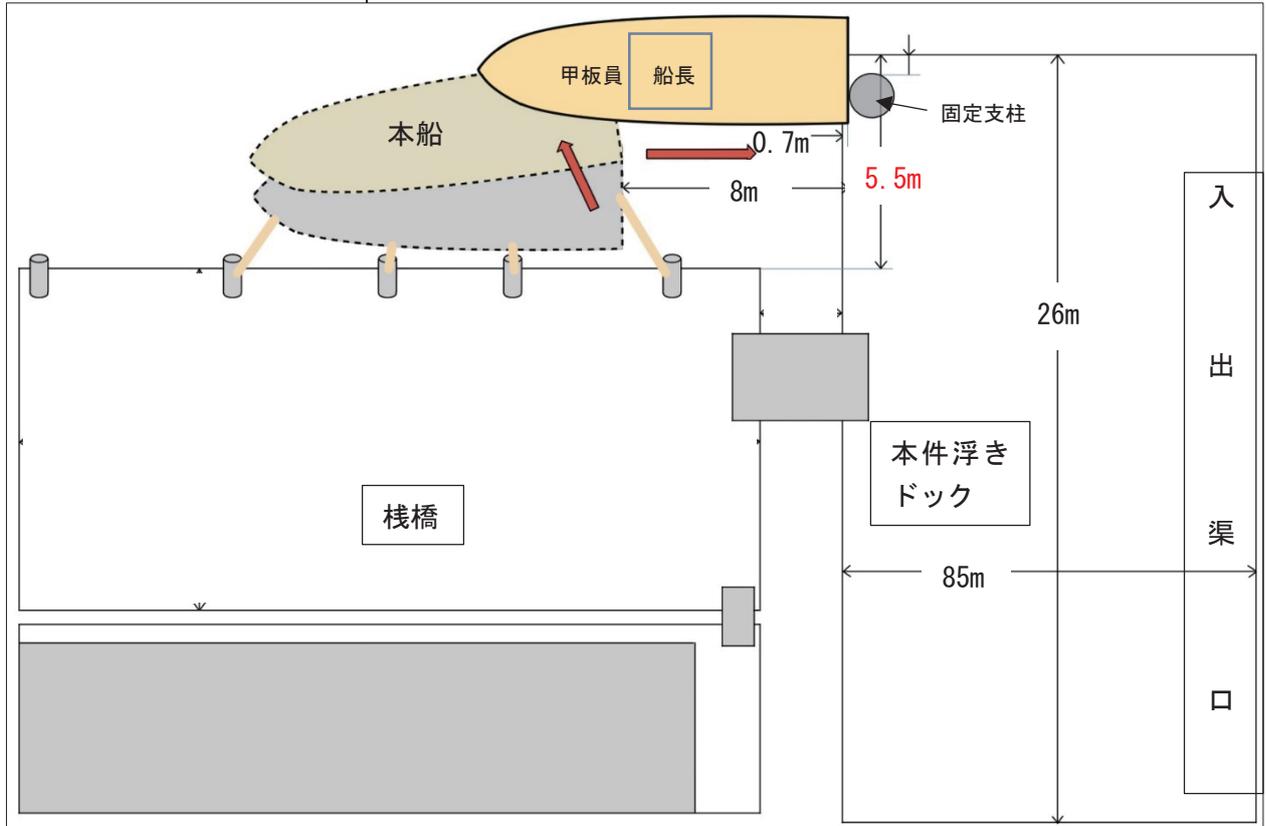
図1 本船の衝突状況図 (イメージ)

本船は、後進しながら左回頭中、左舷船尾部が本件浮きドックの固定支柱に衝突した。(図1参照)

<p>船し、本船の操船経験が豊富であった。</p> <p>船長は、操船の慣れによる油断があり、作業の遅れもあったので、本船の周辺、特に後方の確認を十分に行っていなかったと本事故後に思った。</p> <p>船長は、本件浮きドックの試運転が本事故当日の午前中に終わる予定であったが、本件浮きドックの入出渠用の引き込みワイヤに不具合があって調整していたので、同試運転が午後になれ込み、予定よりも遅れていたため、早めに作業を終わらせようという気持ちの焦りがあったと本事故後に思った。</p>
<p><b>分析</b></p>	<p>本船は、本件浮きドックへ入渠する際、船長が、操舵室後部の窓から後方を見ていたものの、いつものように後進しながら左回頭できると思い、前方を向き直した後に主機を後進運転として右舵を取り、後進しながら左回頭を行ったことから、本件浮きドックに向かって後進していることに気付かず、本件浮きドックに衝突したものと考えられる。</p> <p>船長は、本船を左回頭させる際、本件浮きドックの幅が旧浮きドックの幅よりも約5.5m広がっていることを失念しており、本船の後方確認を十分に行っていなかったことから、前方を向き直した後に後進しながら左回頭を行ったものと考えられる。</p> <p>船長は、本件浮きドックの試運転が予定よりも遅れており、早めに作業を終わらせようという気持ちの焦りがあったことから、本船の後方確認を十分に行っていなかったものと考えられる。</p>
<p><b>原因</b></p>	<p>本事故は、本船が、本件浮きドックへ入渠する際、船長が、操舵室後部の窓から後方を見たものの、いつものように後進しながら左回頭できると思い、前方を向き直した後に主機を後進運転として右舵を取り、後進しながら左回頭を行ったことから、本件浮きドックに向かって後進していることに気付かず、本件浮きドックに衝突したものと考えられる。</p>
<p><b>再発防止策</b></p>	<p>A社は、本事故後、再発防止策として、船長等に対し、次のことを徹底するよう指導した。</p> <ul style="list-style-type: none"> <li>・船舶運用前の船内、船外、棧橋周辺の構造物、危険物等の確認を行う。</li> <li>・船舶の操船は、運航法を遵守した上で、運航計画を熟知し安全操船を遵守する。</li> <li>・緊急時を常に想定し、的確な判断、安全操法を遵守する。</li> <li>・運航当日の計画指示の把握と、気象、海象、潮汐の確認と適切な判断を行う。</li> <li>・管理監督を徹底し、類似災害の再発を防止する。</li> </ul> <p>船長は、本事故後、再発防止策として、次の措置を講じたこととした。</p>

<ul style="list-style-type: none"><li>・ 操船前及び出船時に周囲の安全確認を十分に行い、リスクアセスメントを実施する。</li><li>・ 常に平常心を保ち、慌てずに冷静な判断で操船する。</li></ul> <p>今後の同種事故等の再発防止に役立つ事項として、次のことが考えられる。</p> <ul style="list-style-type: none"><li>・ 船長は、慣れた作業であっても、常時、緊張感を持って周囲の安全を確認し、後進しながら回頭を行う際、後方の安全確認を十分に行いながら後進すること。</li></ul>
--	---
