船舶事故調査報告書

令和6年3月27日
運輸安全委員会（海事専門部会）議決

事故種類	乗揚
発生日時	令和5年9月19日 08時11分ごろ
発生場所	長崎県平戸市獅子駒埼北東方沖（平戸瀬戸） 二日照射灯から真方位124° 190m付近 （概位 北緯33° 22.9′ 東経129° 33.8′）
事故の概要	貨物船おおくに丸は、南西進中、浅所に乗り揚げた。
事故調査の経過	令和5年9月27日、主管調査官（長崎事務所）を指名 原因関係者から意見聴取手続実施済
事実情報	
船種船名、総トン数	貨物船 おおくに丸、499トン
船舶番号、船舶所有者等	141887、広洋船舶株式会社（A社）
乗組員等に関する情報	船長、五級（航海）
負傷者	なし
損傷	船首船底部に凹損及び擦過傷
気象・海象	気象：天気 晴れ、風向 南、風速 約2m/s、視界 良好 海象：海上 平穏、潮汐 上げ潮の中央期、潮高 約195cm（平戸）、潮流 北東流約4ノット（kn）
事故の経過	<p>本船は、船長ほか4人が乗り組み、大分県大分市大分港を出港し、肥前大島港に向かった。</p> <p>船長は、単独で船橋当直に当たり、2海里レンジに設定したレーダー及び電子海図表示装置を作動させ、針路を平戸瀬戸の広瀬西側の水道（以下「西水道」という。）の中央付近に向けて約10.5knの対地速力で手動操舵により南西進していた。</p> <p>船長は、広瀬北北東方沖に至った頃、本船が逆潮流の影響で左方に圧流されるので、針路を西水道の中央付近に向けようとして右舵一杯を取ったところ、本船の針路が西水道の中央付近に向いたので、舵を中央に戻した。</p> <p>船長は、広瀬西方沖に至った頃、本船が再び左方に圧流されて広瀬に接近する針路となったので、針路を西水道の中央付近に向けようとして右舵一杯を取ったところ船首が西方を向いた。</p> <p>船長は、本船が獅子駒埼北東方に向かう進路となったので、左舵を取ったものの針路が変わらず、獅子駒埼北東方沖に向かって航行を続け、主機を後進運転としたものの、本船が同埼北東方沖の浅所に乗り揚げた。</p> <p>船長は、本船の損傷状況等を確認した後、携帯電話でA社に本事故発生の連絡を行うとともに海上保安庁に通報を行った。</p> <p>本船は、満潮時を待って自力で離礁した後、肥前大島港に向かっ</p>

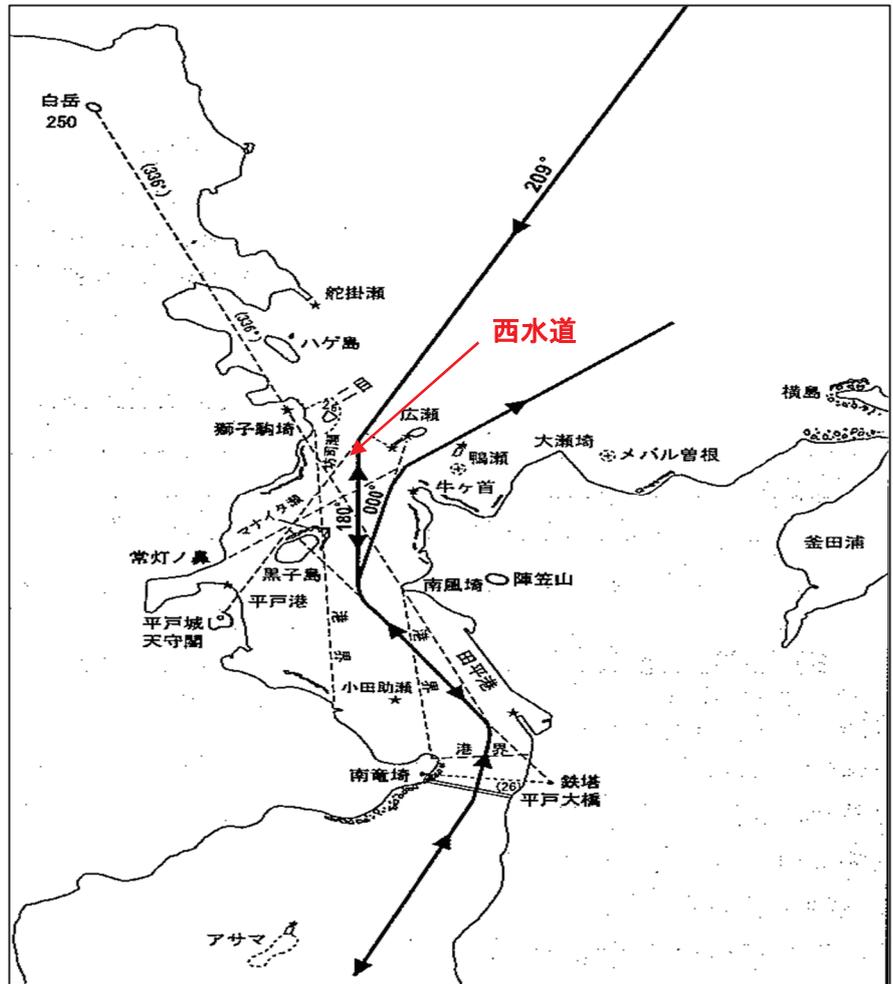
図1 平戸瀬戸針路法図 (水路誌抜粋)

船長は、逆潮流による左方への圧流を考慮し、右方に適切な当て舵を取りながら目標針路である西水道の中央付近に向く針路を維持していれば良かったと本事故後に思った。(図1参照)

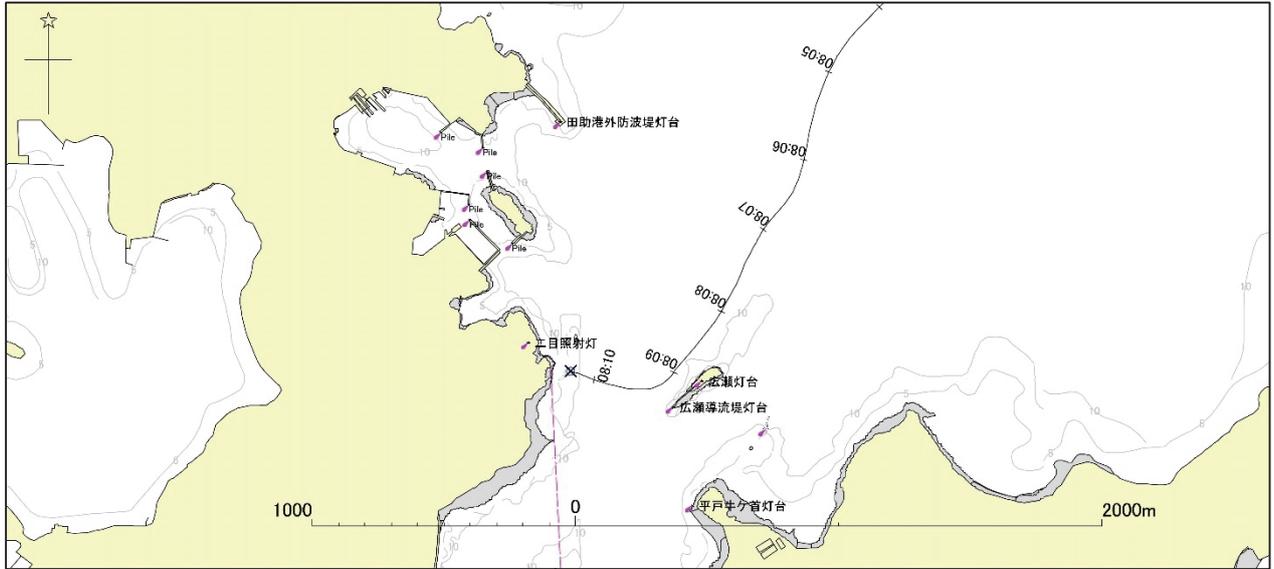
付図1 航行経路図

本船は、北東流約4knの逆潮流がある平戸瀬戸を目標針路である西水道中央付近に向けて南西進中、船長が、舵を中央としたまま航行を続けたことから、潮流の影響で広瀬に接近する針路となった際、針路を西水道の中央付近に向け直そうとして右舵一杯を取ったことによ

<p>り、船首が西方を向き、獅子駒埼北東方沖に向かう進路となり、同埼北東方沖の浅所に乗り揚げたものと考えられる。</p> <p>船長は、逆潮流による左方への圧流を考慮し、右方に適切な当て舵を取りながら西水道の中央付近に向く針路を維持しなかったことから、広瀬に接近する針路となり、右舵一杯を取らざるを得ない事態となったものと考えられる。</p> <p>船長は、平戸瀬戸の通航に当たり、本船の航海速力が約11.5knであり、本事故当日の北東流の最強時の流速が約4.3knであることを事前に潮汐表で調べており、同瀬戸の通航時間帯が同最強時の約1時間前になることから、安全に通航できると思い、同瀬戸に入航したものと考えられる。</p>
<p>原因</p>	<p>本事故は、本船が、北東流約4knの逆潮流がある平戸瀬戸を目標針路である西水道中央付近に向けて南西進中、船長が、舵を中央としたまま航行を続けたため、潮流の影響で広瀬に接近する針路となった際、針路を西水道の中央付近に向け直そうとして右舵一杯を取ったことにより、船首が西方を向き、獅子駒埼北東方沖に向かう進路となり、同埼北東方沖の浅所に乗り揚げたものと考えられる。</p>
<p>再発防止策</p>	<p>A社は、本事故後、平戸瀬戸を南方に向かって航行する際、潮流の影響を勘案して適切な当て舵を取った上で、水路の平戸瀬戸針路法図に沿って209°の針路で西水道の中央付近に向かって航行し、広瀬灯台を左舷方に見て並んだら180°に変針して航行するよう自社所有船舶の各船長に周知した。</p> <p>今後の同種事故等の再発防止に役立つ事項として、次のことが考えられる。</p> <ul style="list-style-type: none"> ・船長は、流速の速い逆潮流の狭水道を航行する際、大角度の舵角で舵を取ると進路が大きく変わり、意図する操船ができなくなることがあるので、予め目標針路を設定し、その針路から逸脱しないよう適切な当て舵を取るなど潮流の影響を勘案した操船を行うこと。 ・船長は、これまでに経験したことのない潮流の影響の大きい狭水道を通航する場合、安全に通航できる転流時を待って入航することが望ましい。
