船舶事故調査報告書

令和6年4月24日
運輸安全委員会（海事専門部会）議決

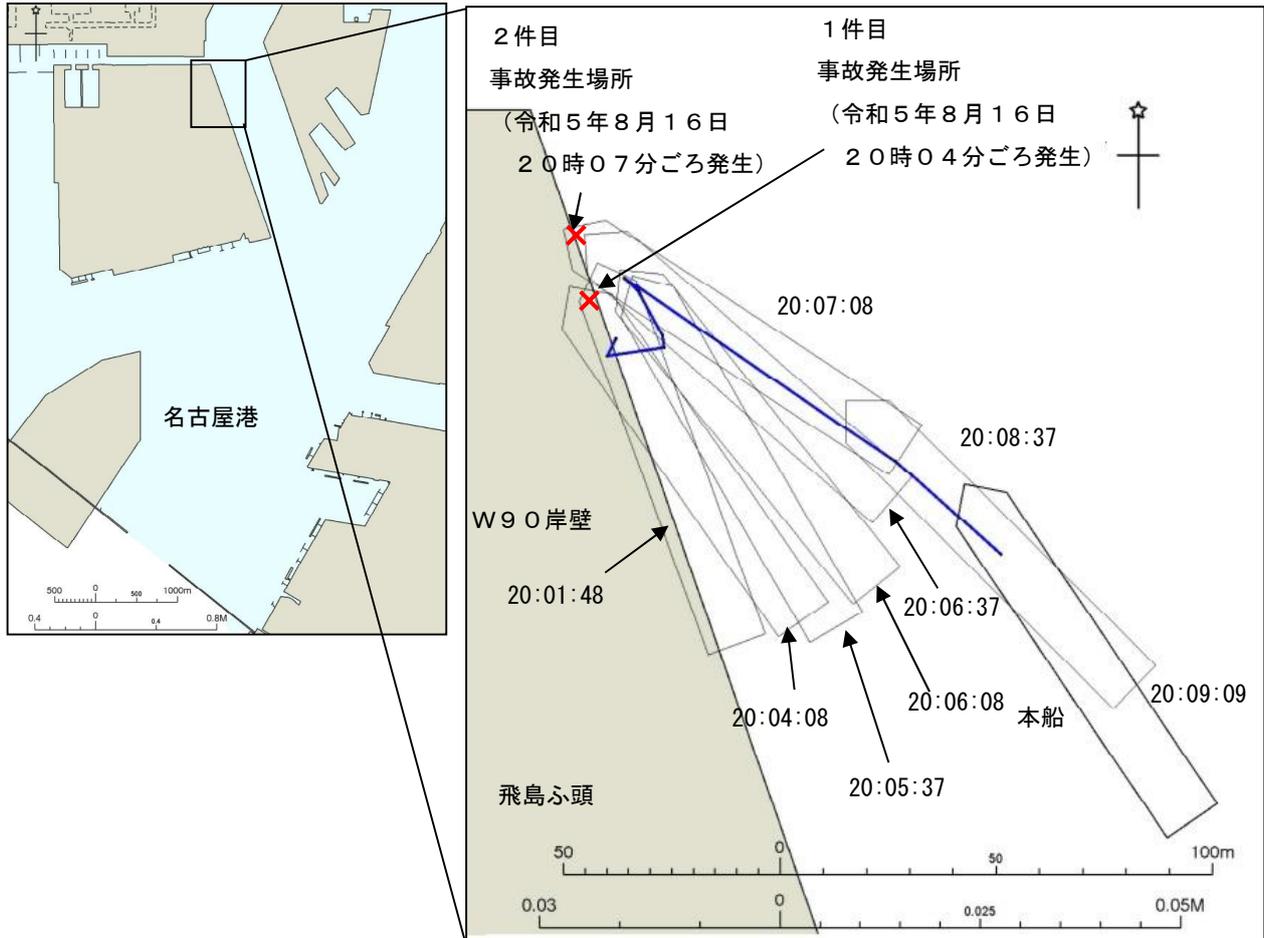
付図1 航行経路図

船長は、風力5の南風が吹く中、船体が平行に本件岸壁から離れると思っていたが、風により船尾が右方へ圧流され、左舷船首が本件岸壁に接近し、左舷錨が本件岸壁に衝突した。

本船は、衝突の反動及び操船を続けていたことによって船体が本件岸壁から船幅分（約14m）離れ、係留索を放ち、船長が、衝突で焦りを感じ、両舷機の操縦ハンドルを約0ノッチ、バウスラストを中立とし、操縦場所の切替えを行っていたところ、風により船尾が右方へ流され、左舷船首が本件岸壁に接近し、左舷の錨が本件岸壁に、また、左舷船首ブルワークがガントリークレーン橋脚にそれぞれ衝突した。

本船は、衝突の反動によって本件岸壁から離れたとき、本件岸壁と船首尾線との角度が大きくなったので、両舷機の操縦ハンドルを後進5ノッチとして本件岸壁から離れ、反転して広い海域に向かって航行していたところ、船首の配置員が陸上作業員から本件岸壁に戻るよう指示を受けたことを船長に報告し、船長がA社等に本事故の発生を連絡するとともに、海上保安庁に通報を行い、本件岸壁に再着岸した。

<p>再発防止策</p>	<p>A社は、本事故後、操縦場所を船橋に切替えを行う場合、岸壁から約50m以上離し、周囲の状況を確認した上で切替えを行うことを本船に周知し、また、本船の操船経験がない後任船長を乗船させる場合、引継ぎの中で不安を完全に払拭してから交替を行う措置を採った。</p> <p>今後の同種事故等の再発防止に役立つ事項として、次のことが考えられる。</p>
