船舶事故調査報告書

令和6年4月24日  
 運輸安全委員会（海事専門部会）議決

事故種類	のり養殖施設損傷
発生日時	令和5年5月7日 08時30分ごろ
発生場所	播磨灘の鹿ノ瀬付近 東播磨港別府東防波堤灯台から真方位217° 7.8海里付近 （概位 北緯34° 35.6′ 東経134° 44.6′）
事故の概要	プレジャーヨットFORTUNAは、東北東進中、のり養殖施設に進入し、同施設が損傷した。
事故調査の経過	令和5年5月16日、主管調査官（神戸事務所）を指名 原因関係者から意見聴取手続実施済
事実情報	
船種船名、総トン数	プレジャーヨット FORTUNA、5トン未満（長さ8.25m）
船舶番号、船舶所有者等	253-9289大阪、個人所有
乗組員等に関する情報	船長、一級小型
負傷者	なし
損傷	本船：なし のり養殖施設：浮子綱及び錨綱に切損
気象・海象	気象：天気 雨、風向 北東、風力 4、視程 約5km 海象：波高 約1.5m、潮汐 上げ潮の中央期
事故の経過等	<p>本船は、船長が1人で乗り組み、瀬戸内海の周遊を終えて播磨灘の鹿ノ瀬西方を機帆走により、GPSプロッターを作動させて東北東進中、船長が、船首方の両舷至近にのり養殖施設（以下「本件施設」という。）を示す浮きを各1個視認した直後、海面下に浮子綱（以下「本件ロープ」という。）が見えて機関を中立にしたが、衝撃を受けて停止した。</p> <p>船長は、海に潜って船体を点検したところ、プロペラシャフトに本件ロープが絡んでいたので自力航行を諦め、大阪湾海上交通センターへ本事故の発生を通報した。</p> <p>本船は、海上保安部から連絡を受けた漁業協同組合所属の漁船により本件施設から引き出され、巡視艇により兵庫県東播磨港へえい航された。</p> <p>船長は、鹿ノ瀬西方を何度も航行した経験があり、本事故発生場所付近に本件施設が設置されていることを知っていて、播磨灘東部を明石海峡へ向けて航行する際は、播磨灘航路の灯浮標を目標にして、播磨灘推薦航路線付近まで東進して左転し、同推薦航路線に沿って東北東進するようにしていた。</p> <p>船長は、本事故発生前、右舷船首方に灯浮標を認め、播磨灘推薦航路線付近に達したと思い左転したが、同灯浮標が播磨灘航路の灯浮標</p>

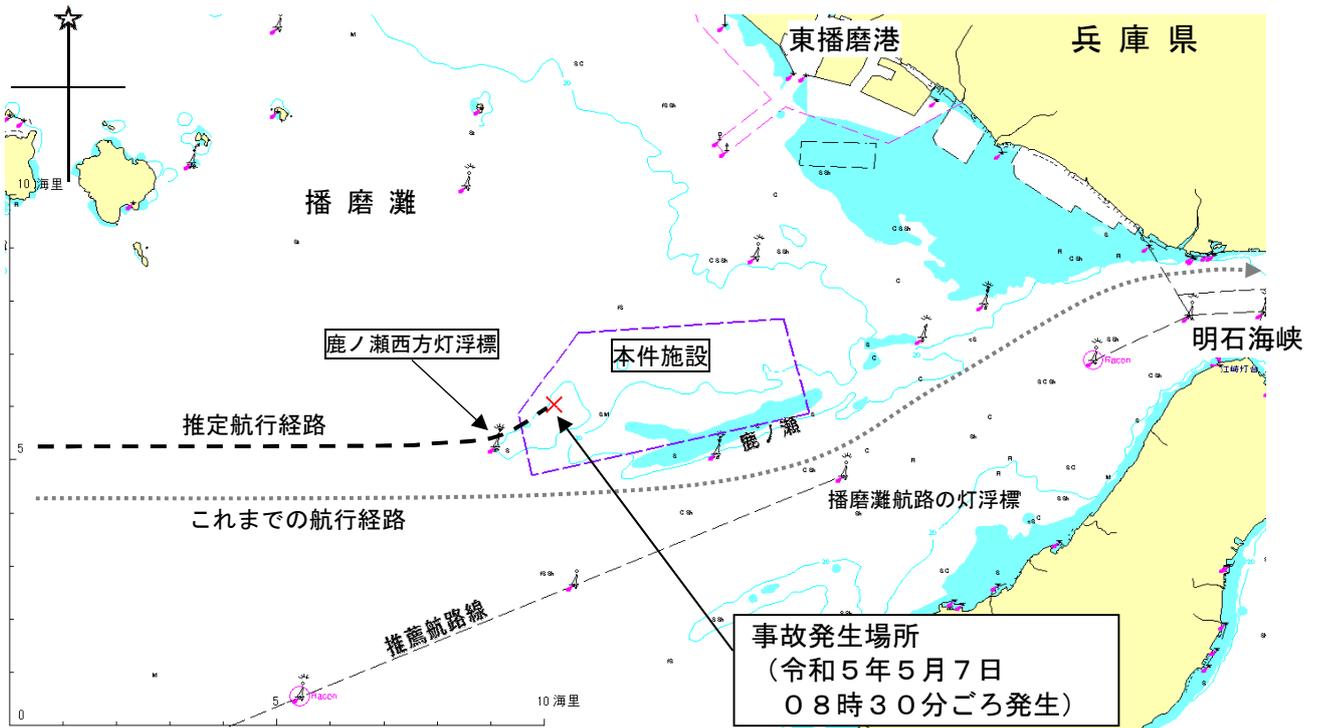
付図1 事故発生経過概略図

<p>ではなく鹿ノ瀬西方灯浮標であったので、ふだんより北方を東進して早く左転し東北東進を続け、本件施設に進入したと本事故後に思った。</p> <p>本船のGPSプロッターには、本件施設の範囲が表示されていたが、雨等で濡れないようキャビン出入口付近に設置され、右舷船尾部に座って舵柄により操船を行う船長の位置からは約3m離れていて、画面表示を見るには、その都度近づいて確認する必要があった。</p> <p>本船の喫水は、センターキール下端部が約1.8mであった。</p> <p>(付図1 事故発生経過概略図 参照)</p>
<b>分析</b>	<p>本船は、播磨灘の鹿ノ瀬西方を東進中、船長が、右舷船首方に認めた鹿ノ瀬西方灯浮標を播磨灘航路の灯浮標と誤認し、播磨灘推薦航路線付近に達したと思い、左転して東北東進を続けたことから、本件施設に接近していることに気付かず、本件施設に進入して本件施設を損傷したものと考えられる。</p>
<b>原因</b>	<p>本事故は、本船が、播磨灘の鹿ノ瀬西方を東進中、船長が、右舷船首方に認めた鹿ノ瀬西方灯浮標を播磨灘航路の灯浮標と誤認し、播磨灘推薦航路線付近に達したと思い、左転して東北東進を続けたため、本件施設に接近していることに気付かず、本件施設に進入したことにより発生したものと考えられる。</p>
<b>再発防止策</b>	<p>今後の同種事故等の再発防止に役立つ事項として、次のことが考えられる。</p> <ul style="list-style-type: none"> <li>・ 船長は、慣れている海域であっても、のり養殖施設などの近くを航行する場合には、GPSプロッター等の表示を確認するなど航海計器を活用して自船の位置を常に正確に把握すること。</li> </ul>
