船舶事故調査報告書

令和6年4月24日
運輸安全委員会（海事専門部会）議決

| 事故種類 | 乗揚 |
| 事故の概要 | ケミカルタンカー第二十二日興丸は、出航中、浅所に乗り揚げた。 |

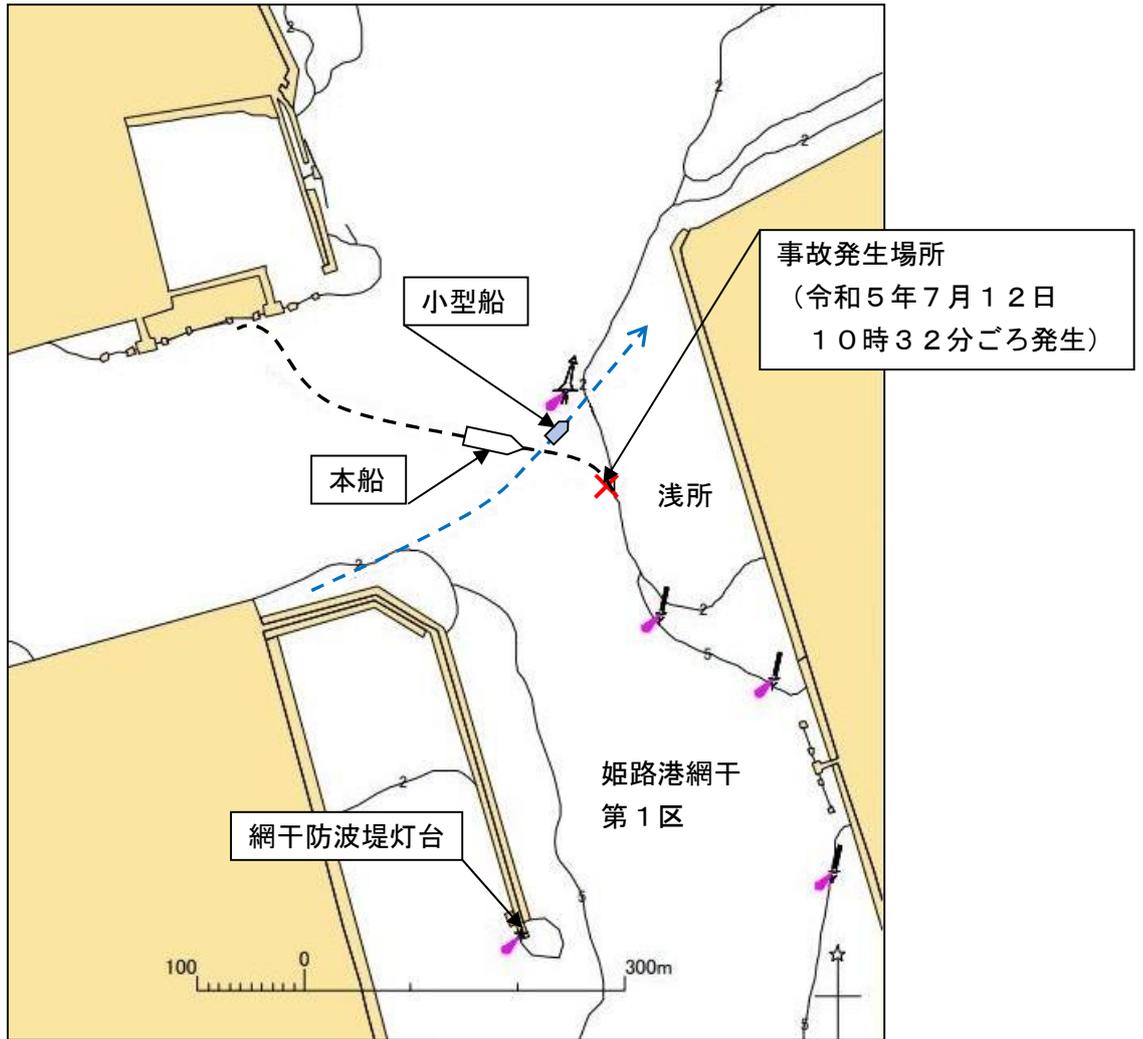
付図1 事故発生経過概略図

| 事故の経過 | <p>本船は、船長ほか5人が乗り組み、酢酸約450tを積載して船首約2.4m、船尾約3.7mの喫水で、船長が単独で手動操舵に当たり出航した。</p> <p>船長は、GPSプロッターを作動させ、離岸後、約4ノットの対地速力で南東進を始め、港外に向けて右転しようとしたところ、右舷方の岸壁から本船の予定針路を横切るように東進して出航する小型船を認め、これまで姫路港では小型船が停船して本船を先に出航させていたので、小型船が停船した後に右転しようと思い、南東進を続けた。</p> <p>船長は、小型船が停船する気配がなかったので、主機を中立運転として汽笛により短音1回を吹鳴して注意を促したが、小型船は停船せず、惰力で南東進を続ける本船の船首方を通過して行った。</p> <p>船長は、小型船が船首方を通過した後、船首方にある‘姫路市西浜化学岸壁の北西部に沿って幅約100m、長さ約200mに渡り拡延する水深約2m以下の浅所’（以下「本件浅所」という。）に接近していることに気付き、右舵一杯として全速力後進としたが間に合わず、本船が本件浅所に乗り揚げた。</p> <p>船長は、自力で離礁できなかったので会社に報告し、タグボートの手配を依頼した後、118番通報を行った。</p> <p>船長は、姫路港の入出港経験が何度もあり、本件浅所の存在を知っていたが、小型船の動向が気になっていて、本船の船位確認を十分に行うことができず南東進を続け、本件浅所に接近していることに気付</p> |

| | <p>くのが遅れたので、小型船を認めた際、すぐに大きく減速するか、停船すれば良かったと本事故後に思った。</p> <p>(付図1 事故発生経過概略図 参照)</p> |
| 分析 | <p>本船は、出航中、船長が、港外に向けて右転しようとした際、船首方を右舷方から横切る体勢の小型船が停船してから右転しようと思ひ、小型船の動向に意識を向けて南東進を続けたことから、本件浅所に接近していることに気付いて右舵一杯、全速力後進としたものの、本件浅所に乗り揚げたものと考えられる。</p> <p>船長は、これまで姫路港では小型船が停船して本船を先に出航させていたことから、小型船が停船して本船を先に出航させると思ひ、南東進を続けたものと考えられる。</p> |
| 原因 | <p>本事故は、本船が、出航中、船長が、港外に向けて右転しようとした際、船首方を右舷方から横切る体勢の小型船が停船してから右転しようと思ひ、小型船の動向に意識を向けて南東進を続けたため、本件浅所に接近していることに気付いて右舵一杯、全速力後進としたが間に合わず、本件浅所に乗り揚げたものと考えられる。</p> |

| 再発防止策 | <p>今後の同種事故等の再発防止に役立つ事項として、次のことが考えられる。</p> <ul style="list-style-type: none"> ・ 船長は、特定の船舶だけに意識を向けることなく、周囲の状況を確認し、GPSプロッターを適宜活用して適切に船位の確認を行うこと。 ・ 船長は、相手船が自船に気付いていると思ひ込まず、相手船の状況を適切に把握し、十分に余裕のある時機に汽笛信号の吹鳴、停船や大幅な減速等を行うこと。 |
