船舶事故調査報告書

令和6年4月24日  
運輸安全委員会（海事専門部会）議決

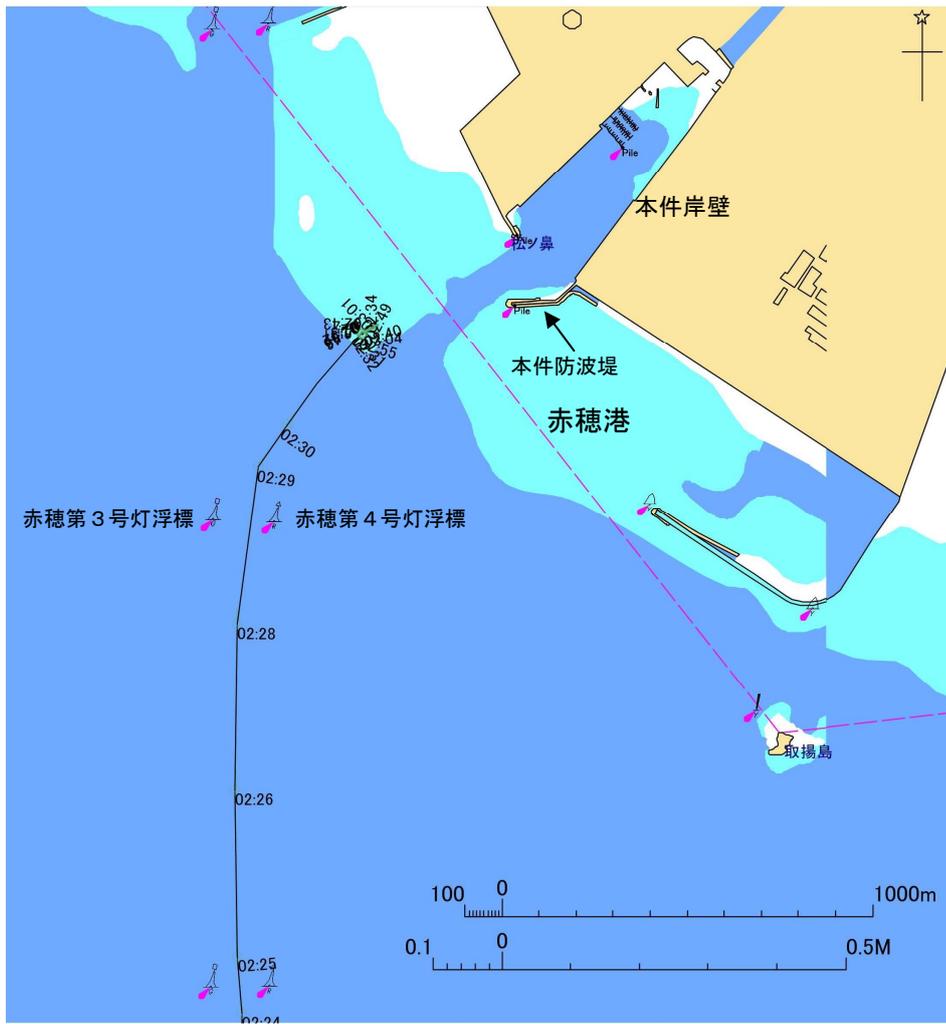
付図1 推定航行経路図

<p>れ、本件浅所を確認することができたが、船長は、本件防波堤の先端に設置された簡易標識灯（赤色点滅灯）と対岸の簡易標識灯（緑色点滅灯）を目視により船首目標として航行していた。</p> <p>本船の喫水は、船首約3.0m、船尾約3.6mであった。</p> <p>海図W111赤穂港（平成20年4月17日刊行）によれば、本件岸壁までの間に水深2m以上5m未満の水域（長さ約500m、幅約100m）が可航水域として掘り下げられており、港界付近では同水域の幅が約70mと狭くなっており、可航水域の両側には、水深5m未満で底質が砂及び泥の浅所が広がっている。</p> <p>（付図1 推定航行経路図 参照）</p>
<p><b>分析</b></p>	<p>本船は、本件岸壁に向けて北北東進中、船長が、事前に水路調査を行わず、本件岸壁の西南西方から入航したことから、可航水域を外れていることに気付かず、本件浅所に乗り揚げたものと考えられる。</p> <p>船長は、本件岸壁近くに浅所があると聞いていたが、過去の経験から瀬戸内海の港口付近は水深が約5m以上あるので、赤穂港港口付近も約5m以上の水深があると思っていたことから、水路調査を行わなかったものと考えられる。</p>
<p><b>原因</b></p>	<p>本事故は、夜間、本船が、本件岸壁に向けて北北東進中、船長が、事前に水路調査を行わず、本件岸壁の西南西方から入航したため、可航水域を外れていることに気付かず、本件浅所に乗り揚げたものと考えられる。</p>
<p><b>再発防止策</b></p>	<p>今後の同種事故等の再発防止に役立つ事項として、次のことが考えられる。</p> <ul style="list-style-type: none"> <li>・ 船長は、入港経験のない港へ入る際は、あらかじめ海図等で港内の水深を調査し、入航針路、航進目標、避険線を設定するとともに、GPSプロッター等を使用して船位を確認しながら航行すること。</li> </ul>
