船舶事故調査報告書

令和6年4月24日

運輸安全委員会（海事専門部会）議決

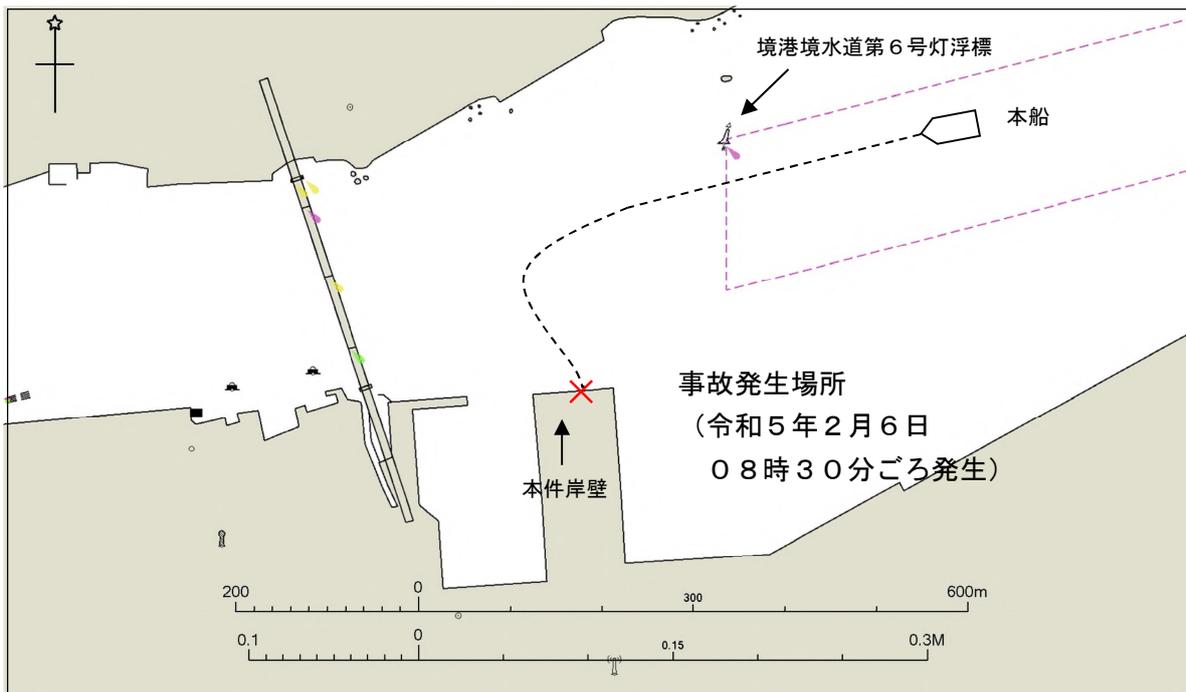
付図1 事故発生経過概略図

事故種類	衝突（岸壁）
発生日時	令和5年2月6日 08時30分ごろ
発生場所	境港第1区 境港防波堤灯台から真方位258.5° 1.22海里（M）付近 （概位 北緯35° 32.9′ 東経133° 14.9′）
事故の概要	漁船第十七輪島丸は、着岸作業中、岸壁に衝突した。
事故調査の経過	令和5年2月27日、主管調査官（広島事務所）を指名 原因関係者から意見聴取手続実施済
事実情報	
船種船名、総トン数	漁船 第十七輪島丸、260トン
船舶番号、船舶所有者等	140335、輪島漁生株式会社
乗組員等に関する情報	船長、三級（航海）
負傷者	なし
損傷	本船 球状船首に凹損を伴う擦過傷 岸壁 なし
気象・海象	気象：天気 晴れ、風向 西南西、風力 1、視界 良好 海象：海上 平穏、潮汐 下げ潮の末期、潮流 東流約0.7ノット （kn）（境港境水道第6号灯浮標付近（本事故発生場所の北北 東約300m沖）の値）
事故の経過	<p>本船は、船長ほか6人が乗り組み、漁獲物を荷揚げする目的で、船長が手動操舵により操船し、境港第1区の荷揚岸壁（以下「本件岸壁」という。）に向けて西南西進していた。</p> <p>船長は、本件岸壁に着岸する前、本件岸壁沖の潮流の速度が気になり、船舶所有会社の職員に聞いたところ、「速くない」との回答だったので、ふだんどおりの操船方法で着岸できると思っていた。</p> <p>船長は、入港後徐々に速力を減じて約2knの対地速力とし、ふだんどおり、本件岸壁北方沖約140mに至ったところで本件岸壁に右舷着けするために左舵一杯を取り、同時にバウスラストを使用して左回頭を始めた。</p> <p>本船は、右方から潮流を受けるようになり、船長が本件岸壁を見ながら左回頭していたところ、予想より潮流が速く、左方に圧流されて左回頭しきれず、本件岸壁が目前に迫ったので、機関を後進にかけたものの、約1knの対地速力で、本船の船首が本件岸壁に衝突した。</p> <p>船長は、本件岸壁に約10回着岸した経験があった。</p> <p>（付図1 事故発生経過概略図 参照）</p>
分析	本船は、本件岸壁沖に約0.7knの東流がある状況下、西南西進して本件岸壁に着岸作業中、船長が、本件岸壁の約140m沖で左回頭

<p>を始めたことから、予想よりも速い潮流に圧流されて左回頭しきれず、本件岸壁に衝突したものと考えられる。</p> <p>船長は、本件岸壁に着岸する前、本件岸壁沖の潮流が速くないと聞いていたことから、ふだんどおりの操船方法で着岸できると考えたものと考えられる。</p>
原因	<p>本事故は、本件岸壁沖に約0.7knの東流がある状況下、本船が西南西進して本件岸壁に着岸作業中、船長が、本件岸壁の約140m沖で左回頭を始めたため、予想よりも速い潮流に圧流されて左回頭しきれず、本件岸壁に衝突したものと考えられる。</p>
再発防止策	<p>今後の同種事故等の再発防止に役立つ事項として、次のことが考えられる。</p> <ul style="list-style-type: none"> ・船長は、着岸作業に潮流の影響を受ける場合、事前に潮流の方向及び速度を把握し、潮流による圧流の影響を考慮して、着岸岸壁への進入距離を長くし、着岸態勢を整えてから着岸すること。
